さぬき市監査委員公告第4号

随時監査（工事監査）結果報告書

さぬき市
平成30年度
工事技術調査結果報告書
平成30年5月15日
公益社団法人 大阪技術振興協会
技術士（建設部門）・一級建築士
入江 修

調査対象工事 平成29年度さぬき市分庁舎建設工事（繰越事業）

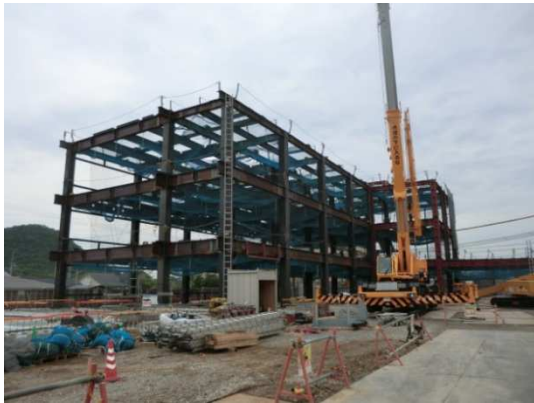
- ・鉄骨建て方中。(写真①参照)
- ・当日の作業員数は6名。

① 鉄骨建て方状況

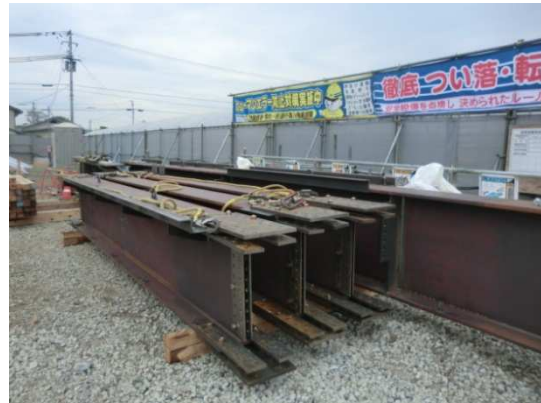
- ・鉄骨柱の溶接状況が確認できた。目視する限り、溶接部のビートはきれいで、梁の高力ボルト取合い部の表面処理もよい。(写真②③参照)
- ・1階床下の砕石は、転圧状況もよく、地中梁側面の断熱材取付け状況も確認し、不具合はなかった。
- ・鉄骨柱脚のベースパック工法は、グラウトは未施工であるが、ナットの締め付けは完了している。アンカーボルトの出寸法は、所定の寸法が確保されている。(写真③参照)

- ・搬入した鉄骨梁は、地上に直置きしないで、りんぎの上に仮置きしており保管状況は良い。(写真②参照)
- ・高力ボルトは、敷台に載せシート養生をして、雨に濡れない処置をしている。

② 鉄骨柱と梁の接続箇所

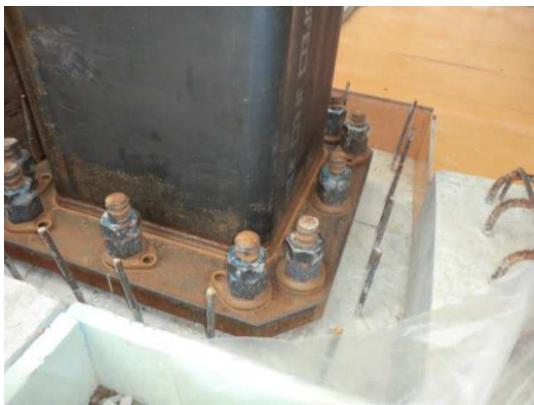
③ 鉄骨柱脚のベースパック工法

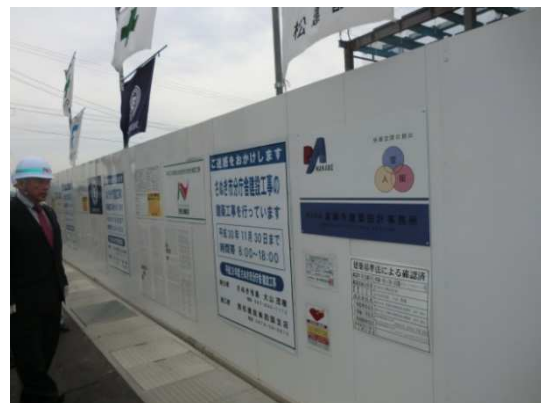
- ・建設業許可標識、労災保険成立票、建退共の適用標識は、仮囲いの第三者の見やすい場所に掲示している。(写真⑥参照)

- ・仮囲いは、成形鋼板高さ3mを採用し、出入口はキャスターゲートを採用している。仮囲いの通りもよく、整備状況は良い。(写真⑥参照)
- ・1階土間コンクリートは、未だ打設されていない。地中梁の上筋やスターラップは、ビニルフィルムで土砂が付着しないように養生している。

⑥ 仮囲い・掲示物の取付状況
