随時監査（工事監査）結果報告書

工事監督課	教育委員会事務局 生涯学習課	
工 事 名	令和4～5年度 志度公民館新築工事（建築） （以下、「志度公民館」という。）	令和4～5年度 長尾公民館新築工事（建築） （以下、「長尾公民館」という。）
施 行 場 所	さぬき市志度地内	さぬき市長尾東地内

令和4年度 さぬき市 工事技術調査結果報告書

令和5年3月2日

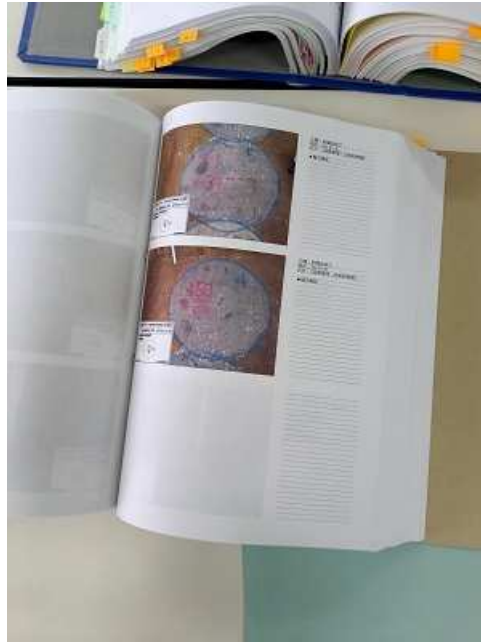
写真1 地盤改良杭の掘削床付面での確認

現在、基礎コンクリートの工事中であるところ、基礎フーチング下の地盤改良杭について、支持層の確認、オーガーの回転時の電流計、セメント系改良材使用量、施工後の杭芯の誤差確認について質問した。掘削長さに対する改良材使用量が適正であるか、オーガーの回転の時の電流系の記録、改良体の強度が確認され、地盤改良杭の偏芯に関する床付け時の確認記録もされていた。

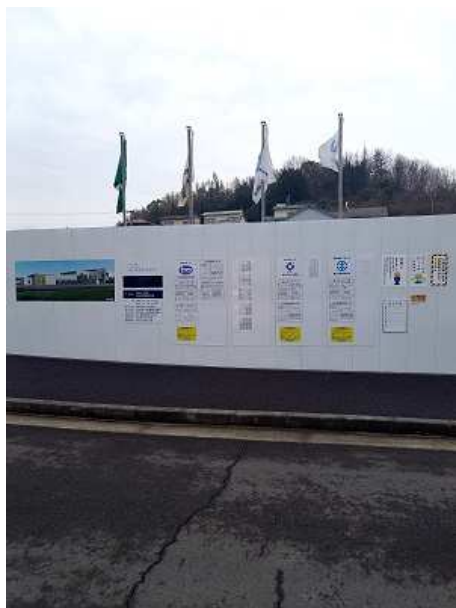
写真2 工事看板

現場正面の仮囲いや工事看板など、所要の掲示がされていた。調査当日は、2階建て部分の基礎地中梁部の埋め戻しを行っていた。平屋建て部分に地盤改良工事の残土を置き、埋戻した後掘削する工程としている。重機が稼働することによる災害防止や鉄筋コンクリート打継部の品質管理など手順がやや複雑となるが、搬出残土を埋め戻しに利用できるため環境負荷を少なくできる。

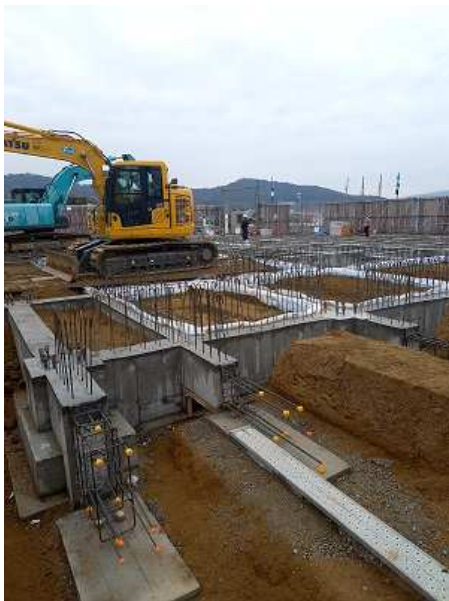
写真4 工区境の状況

工区境となる箇所の打継処理も良好に施工されていた。コンクリート打継部でコンクリートを止める方法は種々あるが、リブラス(薄い鋼板を金網状に伸ばし、約70mm毎にリブがあるもの)による打継はせん断力を伝える効果があるとされ、建築躯体コンクリートの打継に採用されてきている。しかし、隙間や端部からコンクリートが漏れるなどの点で施工に注意が必要なところ、非常にうまく施工できていた(写真4)。また、配管ピット部分の躯体出来形やピットスラブを支える小梁の支柱存置も適正に施工されていた。梁上にスラブが打継となるが、コンクリート打ち込み時の鉄筋の清掃も問題ない(写真5)。

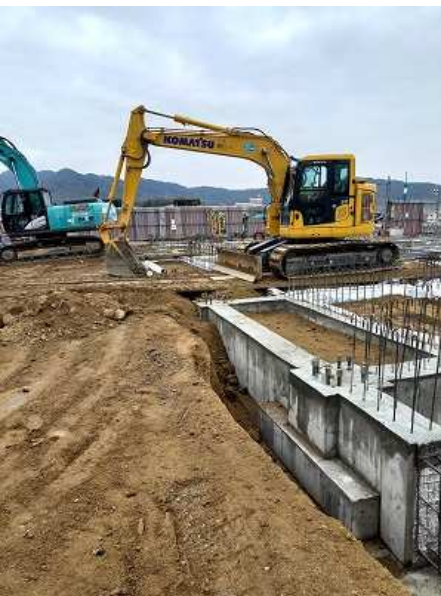
写真6 基礎地中梁埋め戻し

埋め戻しの工事において、梁側部にも断熱材を張り付けるための埋め方も手順を守り、躯体を傷めないように鉄板を用いて養生するなどの配慮をし(写真6)、災害時用便所の掘削埋設を基礎梁の埋め戻し施工時に先行して施工する(写真7)など土工事における工程管理の手際が良い。

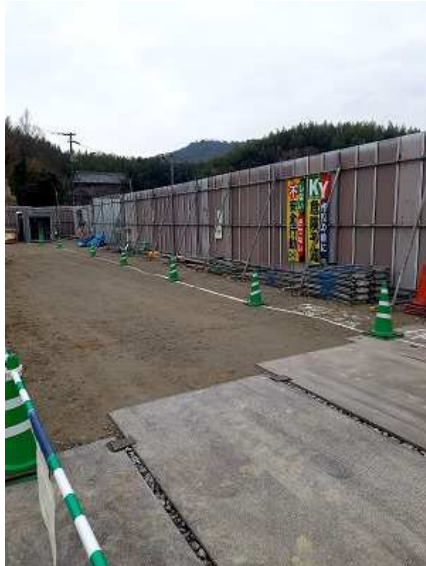
写真8 安全通路

土工事を行っているときには通路を土砂で汚さないことや、通路などの動線管理に気を配る必要があるが、安全通路の整備状況もよく、道路の清掃状況は非常に良好であった。(写真8)

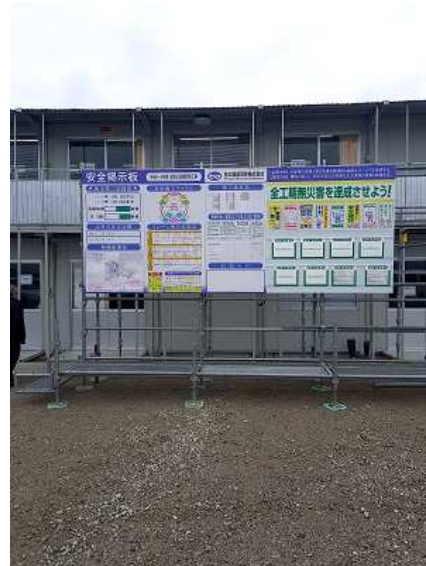
写真9 安全掲示板

安全掲示板には当日予定や有資格者のほか、安全成績の目標及び現況を表示し、安全意識を保持した作業所運営を行っていた。(写真9)

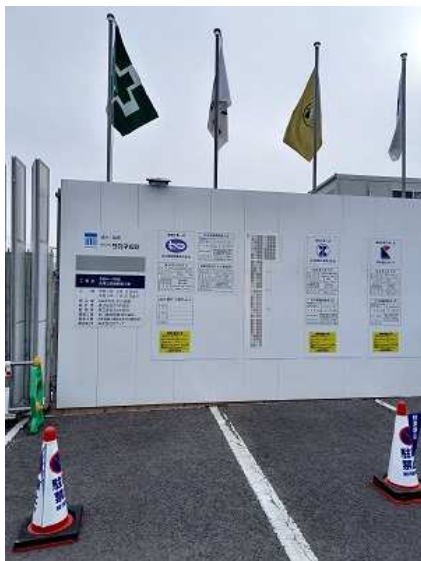
写真10 工事看板

志度公民館工事と同様、正面の工事看板の掲示は所要のものが整備されていた（写真10）。1日目の書類調査の際、現場事務所2階から全景を撮影したが、基礎地中梁の鉄筋、型枠、鉄骨アンカーボルト埋め込みが完了し、アンカーボルトの精度測定確認をしてからコンクリートを5日後に打ち込む予定としていたが、十分な日程と思われる。通路足場の整備や整理整頓も良好であった（写真11）。

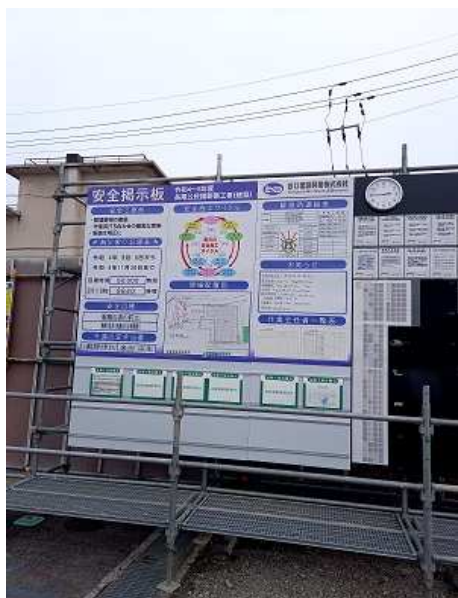
写真 12 安全掲示板

安全掲示板には作業予定、場内の配置図とともに当日の作業者の確認が掲示され、安全目標及び延べ時間の数値も掲示されていた(写真 12)。作業通路足場昇降口も良好であった(写真 13)。

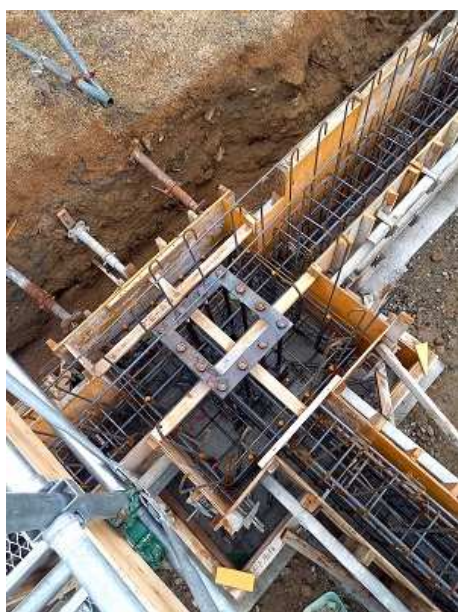
写真 14 鉄骨アンカーボルト埋め込み

柱脚部では、基礎フーチングに基礎梁が交差していて、柱脚部や梁の主筋が交差した間隙を縫うように鉄骨アンカーボルトを埋め込まねばならないが、図面による事前検討も為され、適正に鉄骨アンカーボルトが基礎コンクリート中に埋め込まれている。コンクリート打ち込みまでにアンカーボルト位置に誤差がないように確認修正をする予定である(写真 14)。長尾公民館新築工事では基礎を 2 つの工区に分けて、

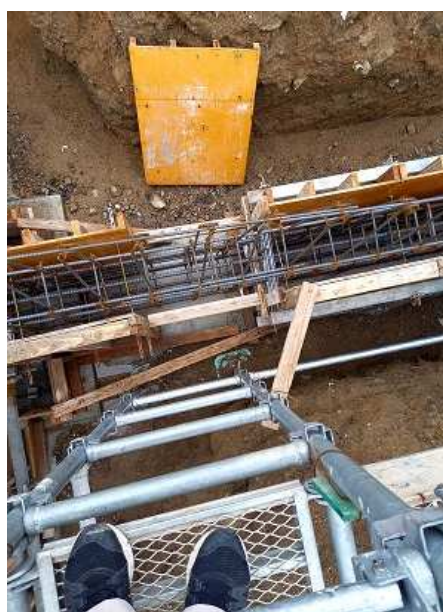
写真 15 基礎梁打継部

その境目でコンクリート打継をする計画としているが、打継部の施工を入念に実施していた(写真 15)。型枠にもコンクリート打ち込み高さを示す釘が 70～90cm 間隔で打たれていて、型枠施工も丁寧であった。現場の施工状況に問題はないと判断した。
