随時監査（工事監査）結果報告書

令和5年度
さぬき市公共工事技術調査業務
報告書

令和4年度大串半島活性化施設建設工事

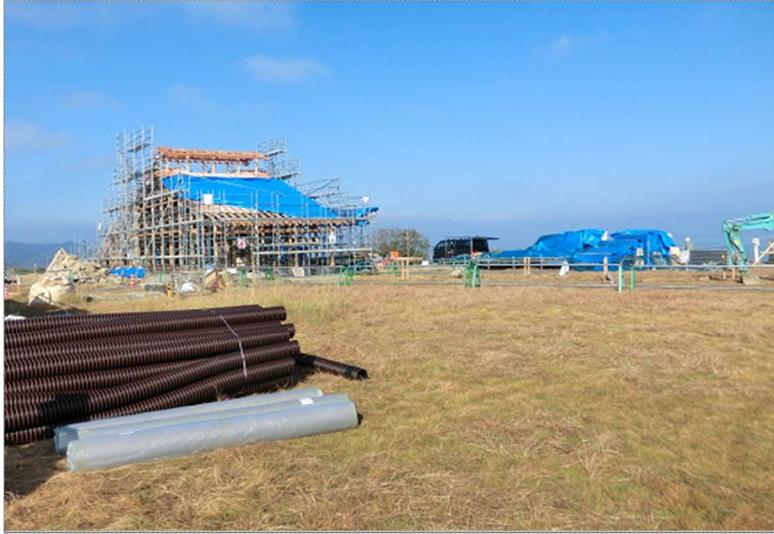
現状の出来形は、目視ではあるが精度良く組み立てられていると思われる。基礎のコンクリート躯体の仕上げもジャンカなどの不具合は見られなかった。草つつみ箇所

全景(南側より見る)

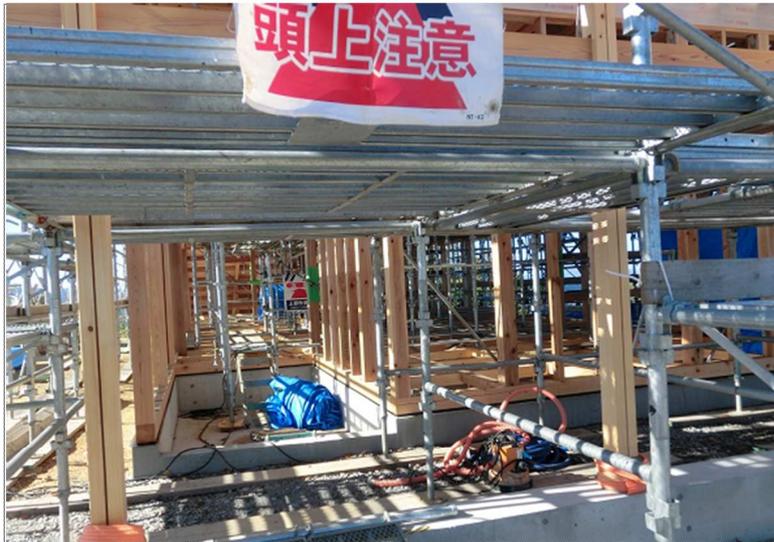
小間から奥を見る

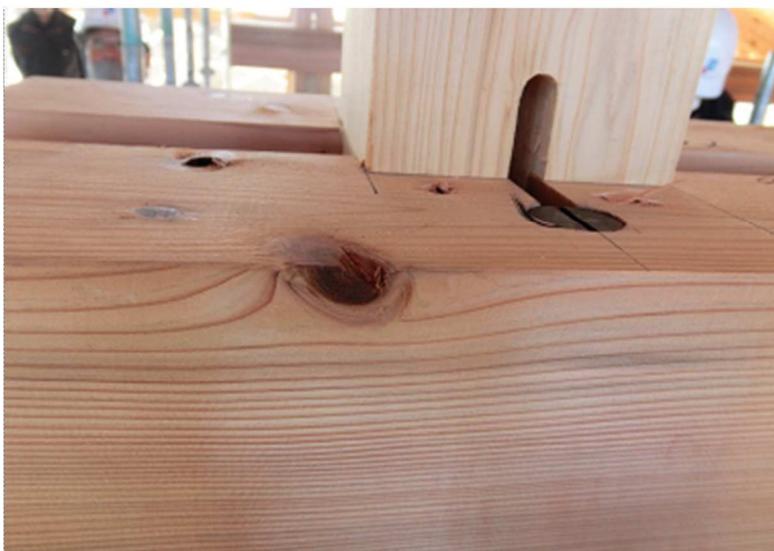
- ・間口 9.1m×奥行 7.28mの大広間となる広間は、嵌合接合による挟み梁と吊り束によって支えられる。大空間を支える東西面の壁の一部には通し貫を配置する。粘りのある構造となっている。
- ・建物が地震や風圧などの水平方向に対する圧力に耐えるために、「耐力壁」を配置している。耐力壁は鉄筋コンクリート造の建物では耐震壁と呼ぶこともある。バランスよく配置することが大切である。

挟み梁

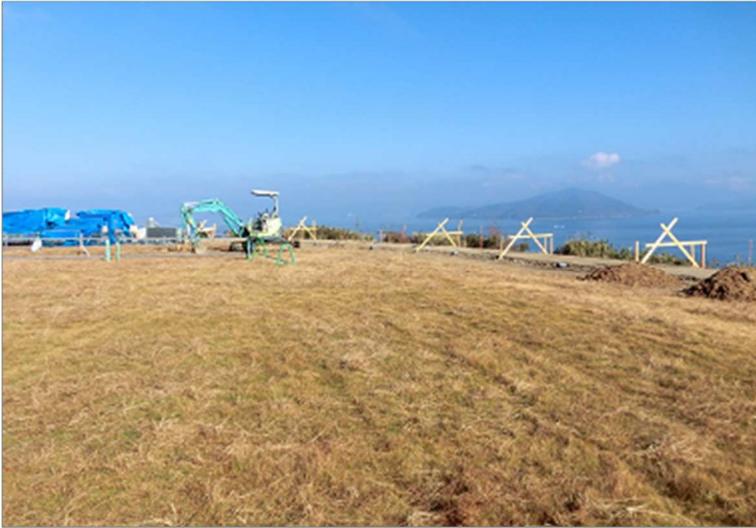
掘削・整地も整然と行われていた。

草つつみ施工状況

(奥)丁張の水平部がつつみの高さ

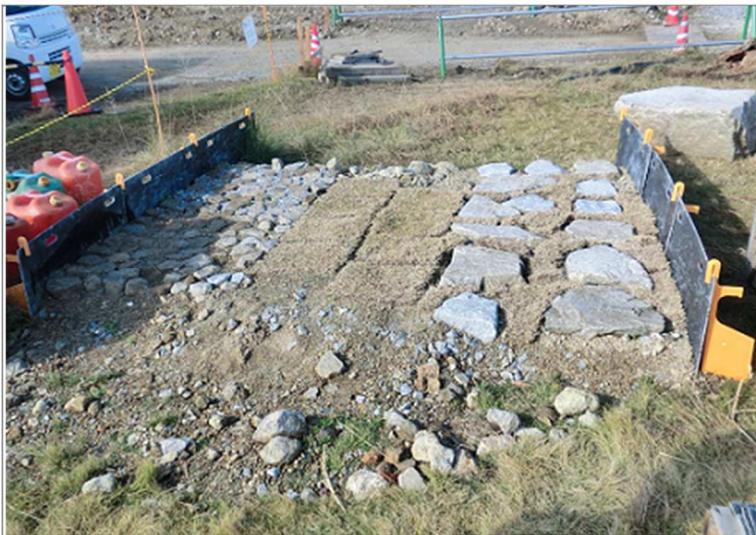
時の小径の舗装サンプル
