平成30年度通学路合同点検対策箇所一覧（志度小学校、志度中学校）

平成30年度通学路合同点検対策箇所一覧（さぬき北小学校）

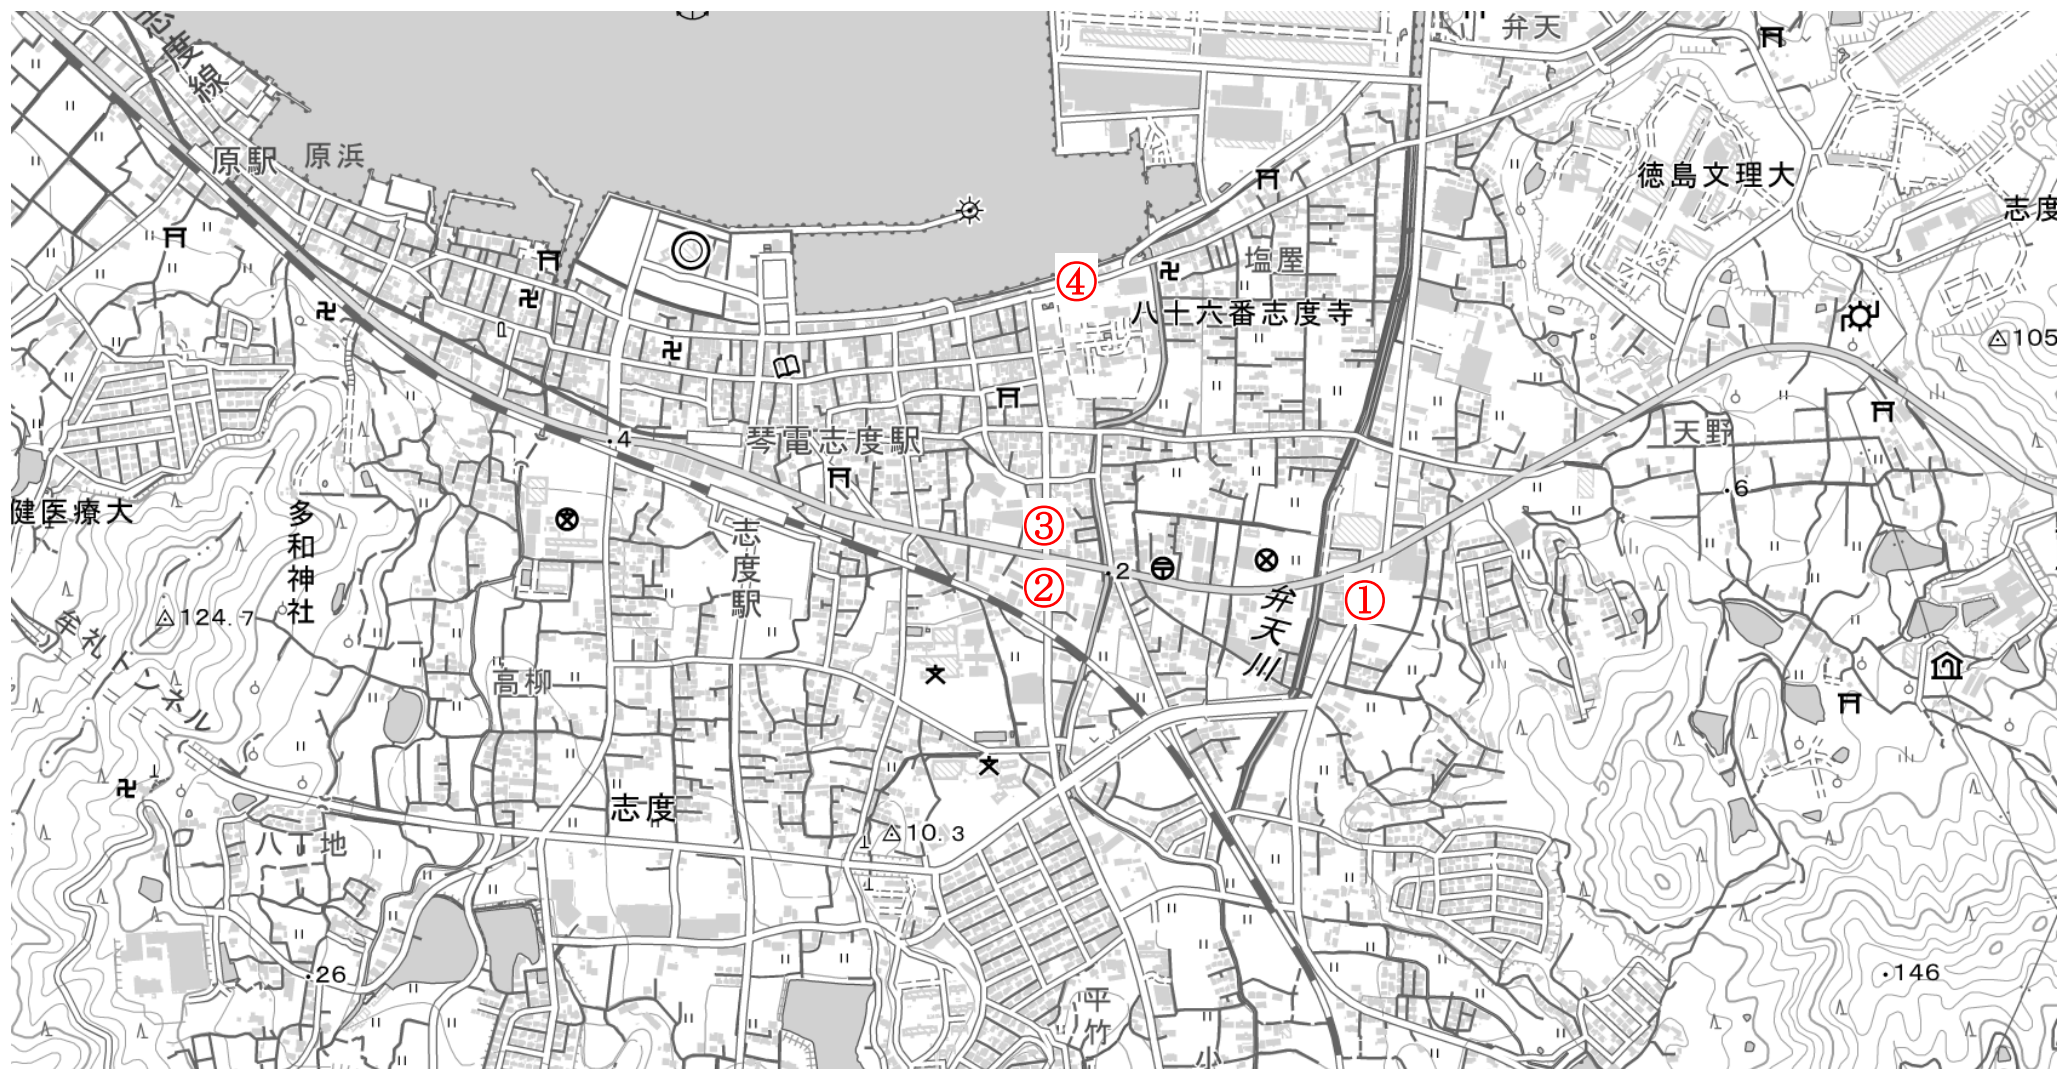
平成30年度通学路合同点検対策箇所図（志度小学校、志度中学校）

No.	危険箇所	路線名	状況等	要望等	対策方法
1	天野峠西交差点南側	県道石田東志度線	歩道部分が狭いため、歩行者と自転車がぶつかる可能性がある。車道と自転車通行者との間も狭く、接触の恐れがある。	道路の拡幅、歩道の設置	道路の拡幅、歩道の設置の事業に着手したところであり、早期の事業完了を目指します。
2	志度寺交差点南側	県道志度山川線	多くの生徒が同時時間帯にこの交差点を通行するが、歩道の幅員が狭いため危険である。	道路の拡幅、歩道の設置	歩道拡幅の事業に着手したところであり、早期の事業完了を目指します。
3	志度寺交差点北側	市道大橋寺町線	多くの生徒が同時時間帯にこの交差点を通行するが、歩道の幅員が狭いため危険である。また、歩道がない箇所もある。	道路の拡幅、歩道の設置	道路の拡幅、歩道の設置を計画しております。
4	志度寺北側	県道大串志度線	通学時間帯の交通量が多いが、道路が狭く歩道もない。	道路の拡幅、歩道の設置	今後、道路の拡幅、歩道の設置を計画していきます。

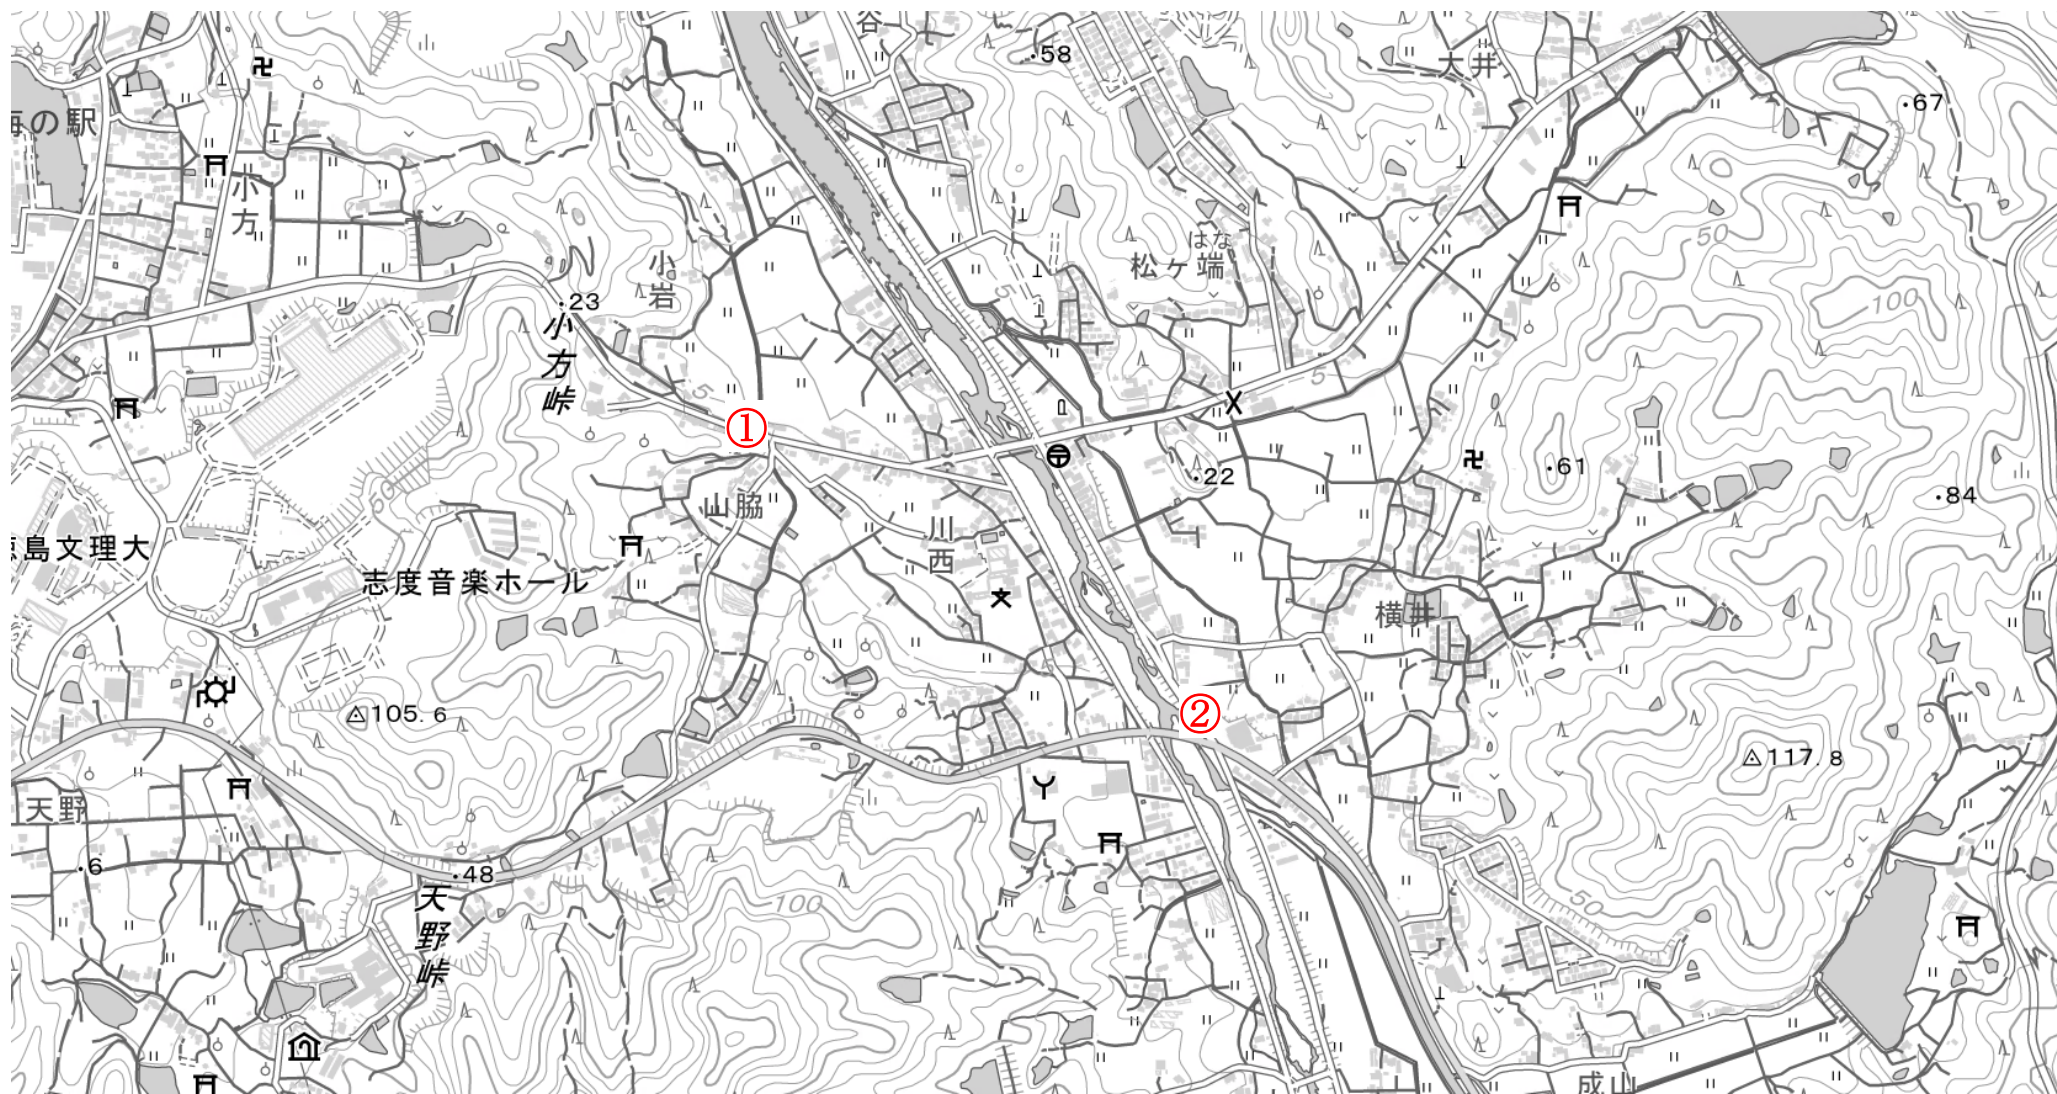
平成30年度通学路合同点検対策箇所図（さぬき北小学校）

No.	危険箇所	路線名	状況等	要望等	対策方法
1	鴨庄2834地先	県道志度小田津田線	歩道がなく道幅が非常に狭い。交通量が多く、危険である。	道路の拡幅、歩道の設置	本年秋頃に要望箇所の道路拡幅と歩道設置工事に着手します。
2	鴨庄交差点北側	市道横井双子線	歩道がなく、交通量も多い。また、信号待ちの場所が狭いため危険である。	歩道の設置 滞留スペースの確保	歩道の設置は困難です。横断歩道西側の外側線が消えかかっており、滞留スペースが分かりにくくなっていますので、本年度中に引き直しの工事を実施します。
