史跡津田古墳群 史跡富田茶臼山古墳

# 保存活用計画

さぬき市  
2025.3

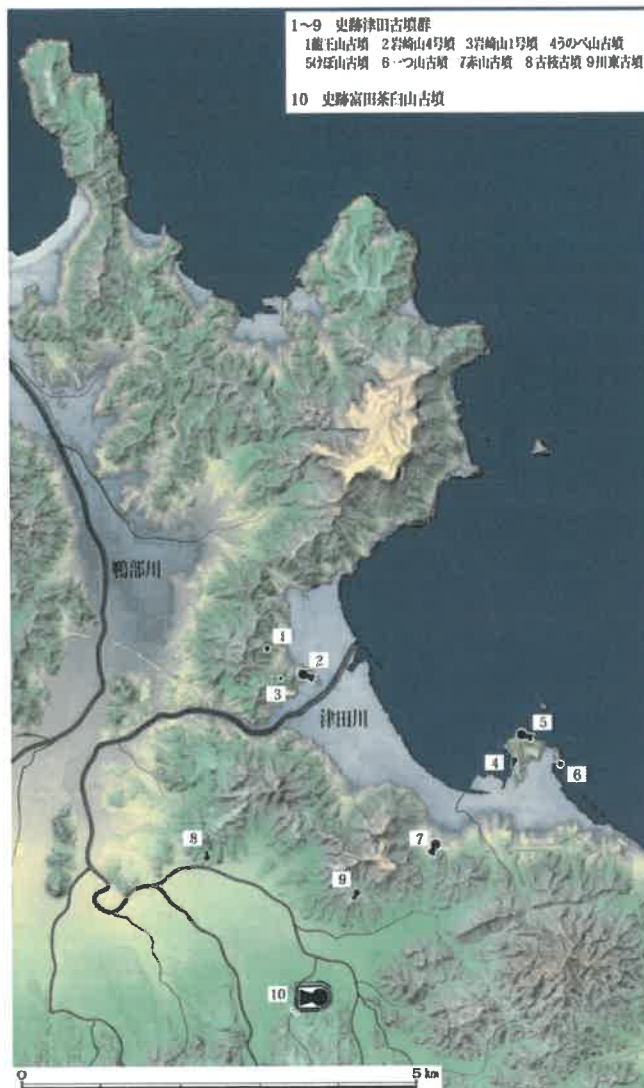
図10 史跡津田古墳群構成古墳および史跡富田茶臼山古墳位置図

本節では史跡津田古墳群を構成する前方後円墳6基、円墳3基、計9基の概要を述べる。右図に示すように津田古墳群は津田湾に面した位置にある7基(右図1～7 前方後円墳4基、円墳3基)と、雨滝・火山山塊南方の内陸平地帯から同山塊の西面を廻り込み、津田湾に注ぐ津田川の中流域に位置する前方後円墳2基(右図8・9)からなる。

なお次節で紹介する富田茶臼山古墳は津田川中流域の内陸平地帯の南縁に位置する。津田古墳群、富田茶臼山古墳の二つの史跡は右図に見る位置関係の点からも密接に関係することが容易に理解できるであろう。

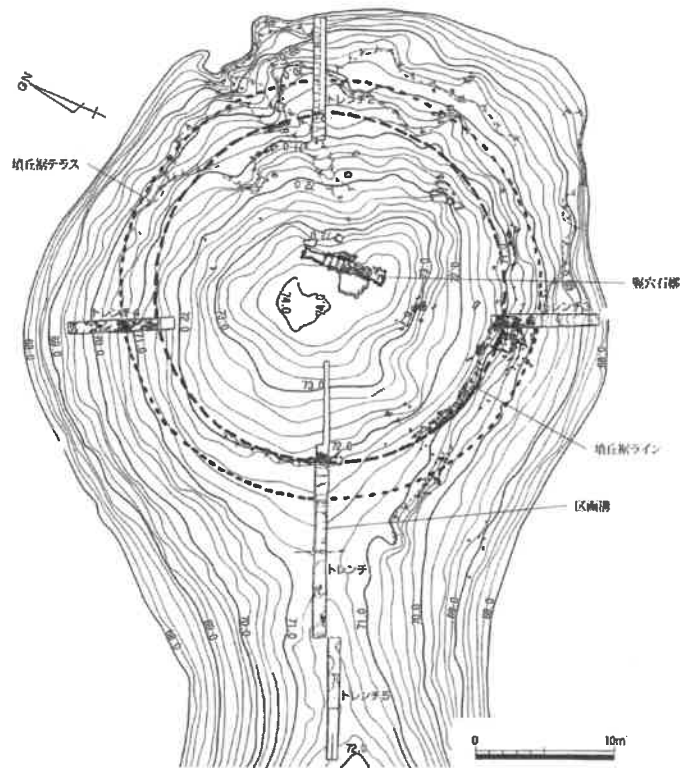
図11 龍王山古墳平面図

尾根先端の急峻な地勢のため、葺石など墳丘外表施設の多くは脱落・流出しているが、墳丘南側（尾根南側面）と尾根後背の鞍部にあたる墳丘西面で原位置をとどめる葺石基底部を確認した。それによれば墳丘は長径25mのやや歪んだ円形を呈する。現状で墳丘高は2.4mを測る。

また墳裾のやや不明瞭な傾斜変換点の外周に幅2～3mの緩斜面帯がとりつく。ただしこの部分には葺石等の外表装飾は及ばない。これを積極的に評価すれば、地形を考慮し、周辺を一定程度削り整えた後に、墳丘を築いた可能性がある。また墳丘西面では西方に続く尾根後背部を幅4m深さ0.6mの規模で切断・区画している。

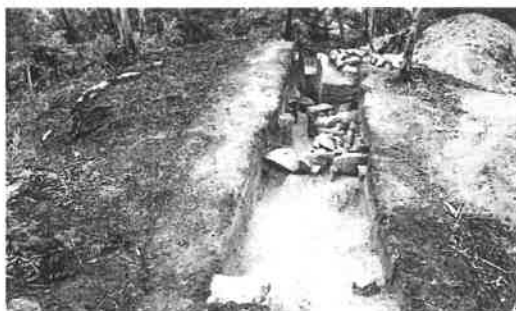
写真15 龍王山古墳葺石検出状態（墳丘下段）

墳丘の流出が進み、それは墳頂平坦面にまで及ぶ。こうした状況も原因して段築構造の有無などは定かではないが、上記のとおり埴輪類を配列し、墳丘外表には葺石を施す。

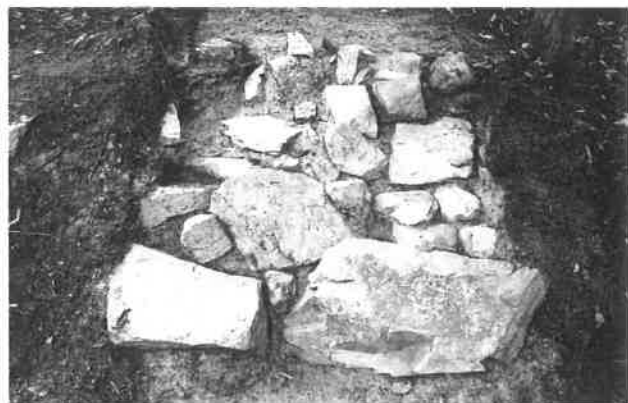
写真16 龍王山古墳葺石検出状態（墳丘上段）

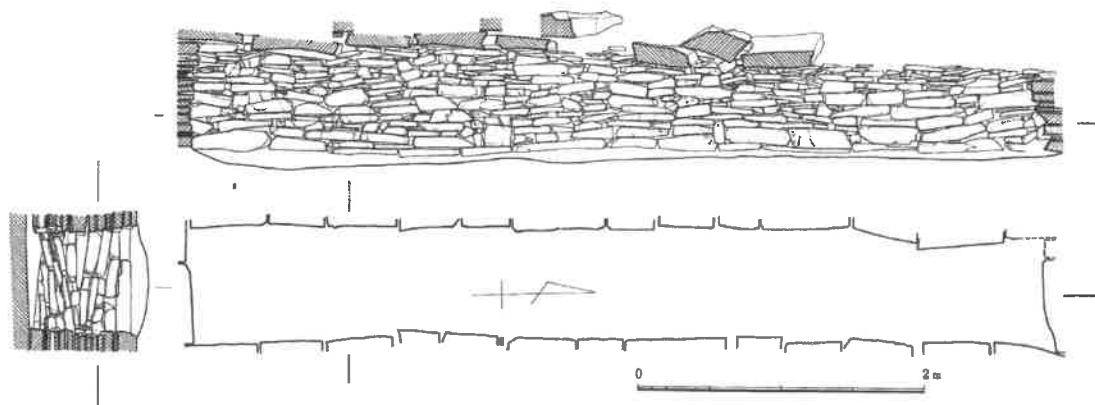
図12 龍王山古墳竪穴式石槨実測図

**埋葬施設** 墳頂で中心点を除けるようにやや東に寄る形で南北主軸の竪穴石槨1基が露出している。内法幅0.75～0.8m、同長5.9mと長大だが壁体高は約0.8mと低い。前期後半から中期前半に目立つタイプの竪穴石槨である。

この竪穴石槨は推定墳丘中心よりやや東に寄った位置にあり、西側に未知の埋葬施設が並置されている可能性がある。

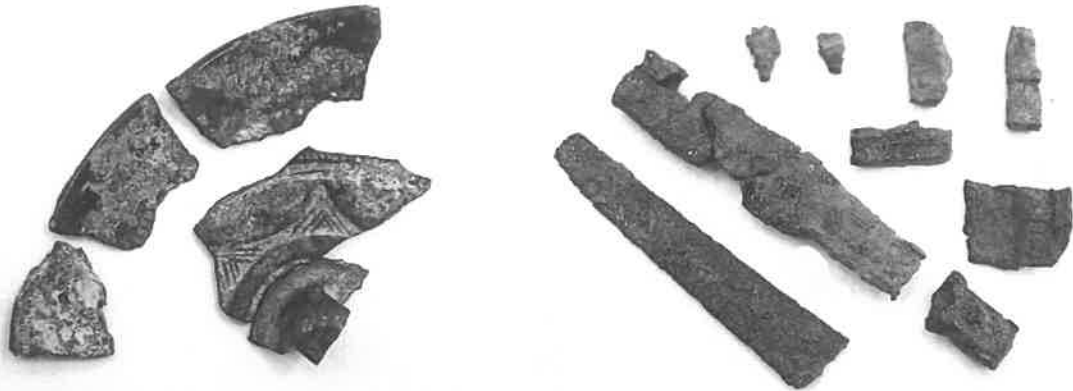
過去に上記した竪穴石槨から倭製内行花文鏡1、鉄剣1、鉄鏃2、鉄鎌1、鉄刀子1、鉄鉈1等が取り出されているが、発見の詳細な状況は明らかではない。

写真18 龍王山古墳出土副葬品類 (左：仿製内行花文鏡, 右：鉄製武具および工具)

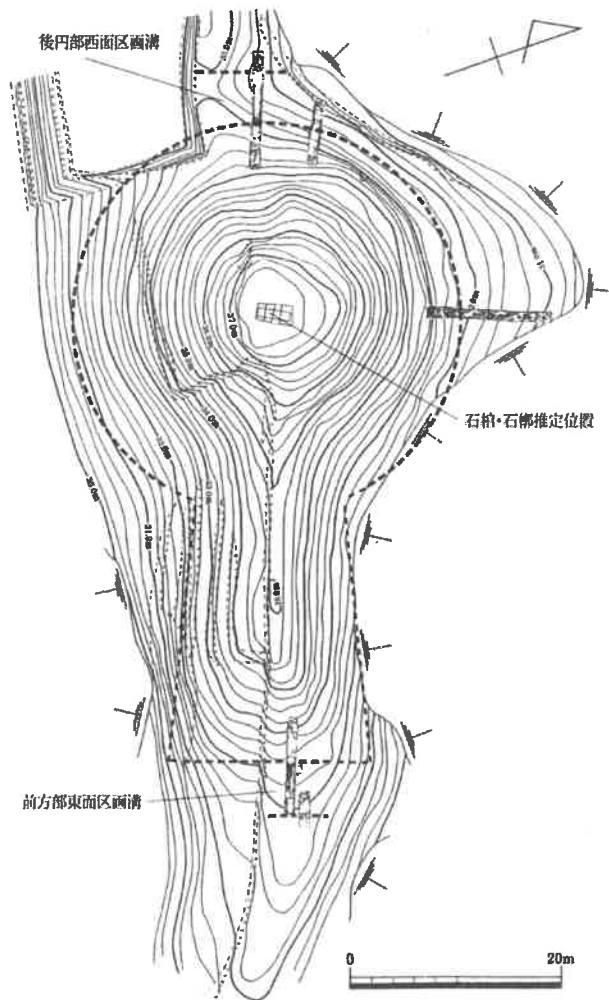
図13 岩崎山4号墳平面図

やや巾の狭い尾根の比較的高低差の小さい位置にある。後円部を尾根上方に向ける。墳丘の概形は比較的良好に保たれているが、崖化した尾根北側面が墳丘に迫り、墳丘北面のくびれ部から前方部側辺では墳裾の一部がすでに失われている。また前方部の南側辺から前方部頂は過去の畑地造成で一定の改変を蒙っており、後円部南西側の裾の一部も近年の畑地造成で損なわれた。

これまでの調査から墳丘長61.5m、後円部径38m、同高6mと復元できる。損傷を蒙っている前方部の前面幅は不明。前方部高は現状で約3.5mを測るが、二次的改変を考慮すれば今少し高さがあったとみられる。後円部の後端側では尾根線を遮断する幅約6m深さ0.8mの区画溝を伴う。前方部の前面でも墳裾外方に少なくとも幅2m程のやや狭く浅い区画溝が想定できる。

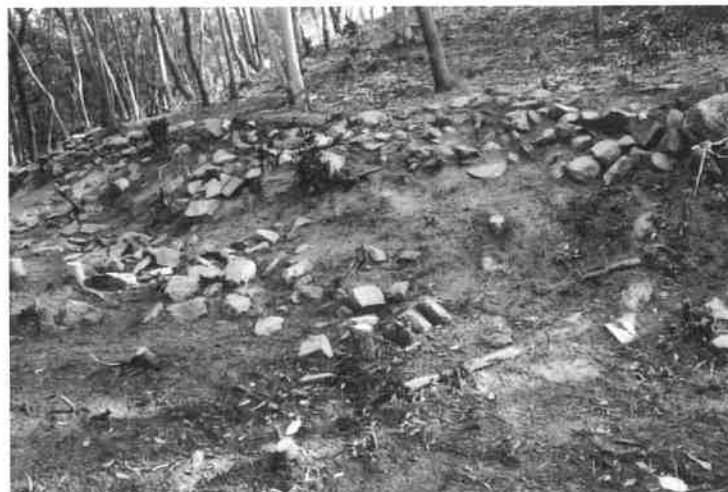
写真19 岩崎山4号墳墳丘下段葺石（後円部北面）

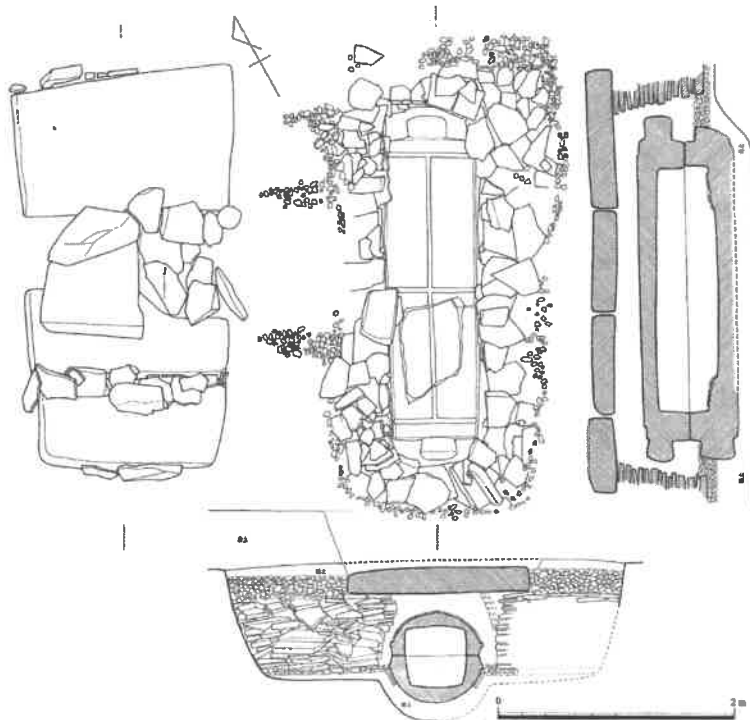
図14 岩崎山4号墳竪穴式石槨実測図

厳密ではないが、概ね墳丘主軸に直交して南北軸を指向する竪穴石槨を後円部中心に設けている。石槨の内法は内蔵する刳拔式石棺のサイズに合わせて、

長約3.2m、幅約1mと短い。棺底面に合わせるように墓壇底中軸部をU字形に掘り込んだ後、墓壇底全面に厚く粘土を敷く。そこに棺身を据えその周囲に小

礫を敷き詰める。そうして棺の四周に礫敷面上から板石を積み、石槨壁体を築く。このため壁体基底は棺身の上端よりわずかに10cm程度下がった高さとなる。壁体の高さは約0.7mで棺蓋上方の空隙は少ない。石槨上面には矩形に成形した4枚の火山石を並べ、さらにその周囲に小円礫を敷く。

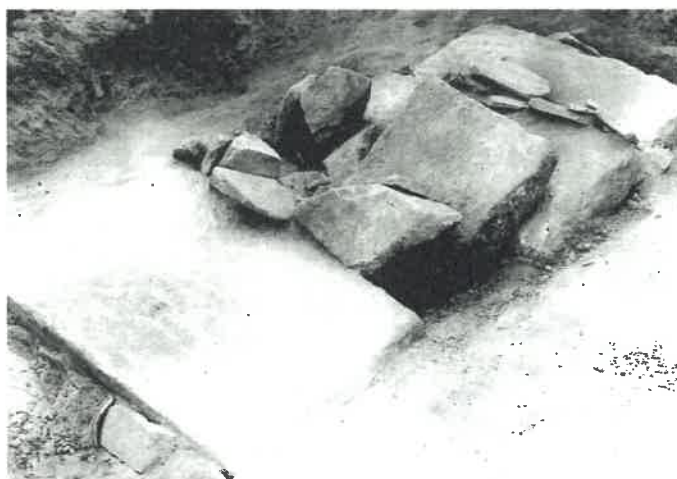
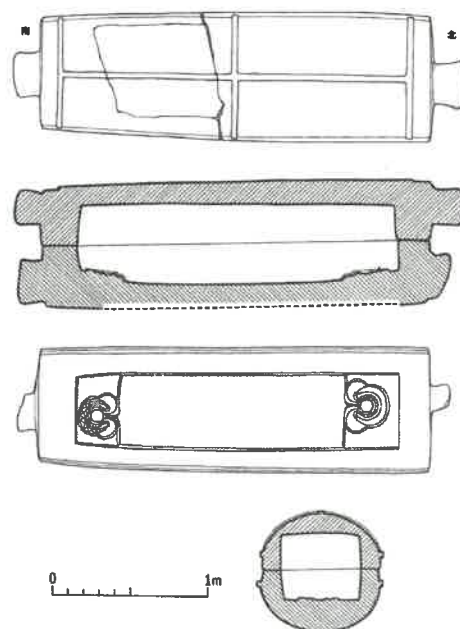
図16 岩崎山4号墳石棺実測図

内蔵する火山石製剝拔式石棺は棺身・蓋共、両小口に円柱状の短い突起を付す。また棺身・棺蓋の横断面形は半円形で、まさに「割竹形」を呈する。棺全長は棺蓋2.55m、棺身2.53mを測る。

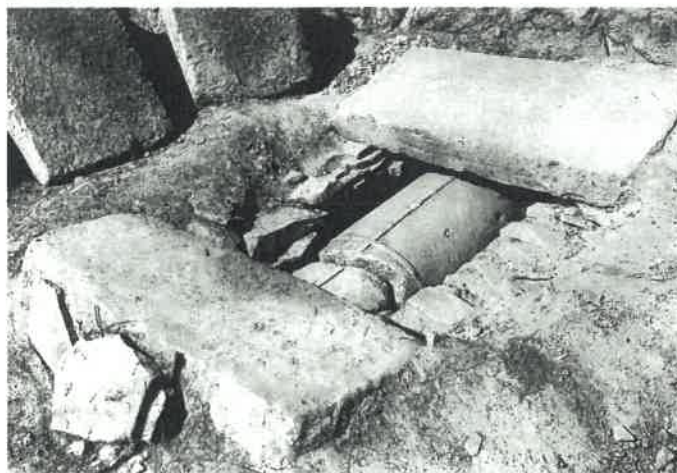
写真20 岩崎山4号墳竪穴式石槨写真（上：蓋石検出状態，下：破損蓋石材除去）

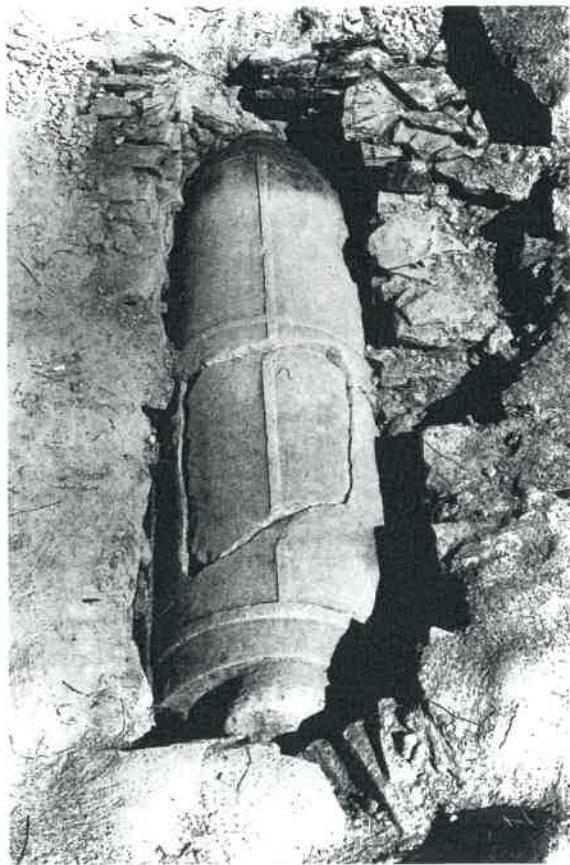
写真22 岩崎山4号墳竪穴式石槨内の石棺検出状態

棺蓋には主軸に沿って頂部と両側縁に併走する3条と、これに交差する横断方向3条の低い突帯を格子状に配している。棺身にも少なくとも両側縁に各1条の同様の突帯がある。棺身内部ではその両端に石枕を作り付ける。石枕は馬蹄形隆起帯の外周に鋸歯文帯が廻るなど装飾性に富む点が注目されるが、全体として平板な作りである。

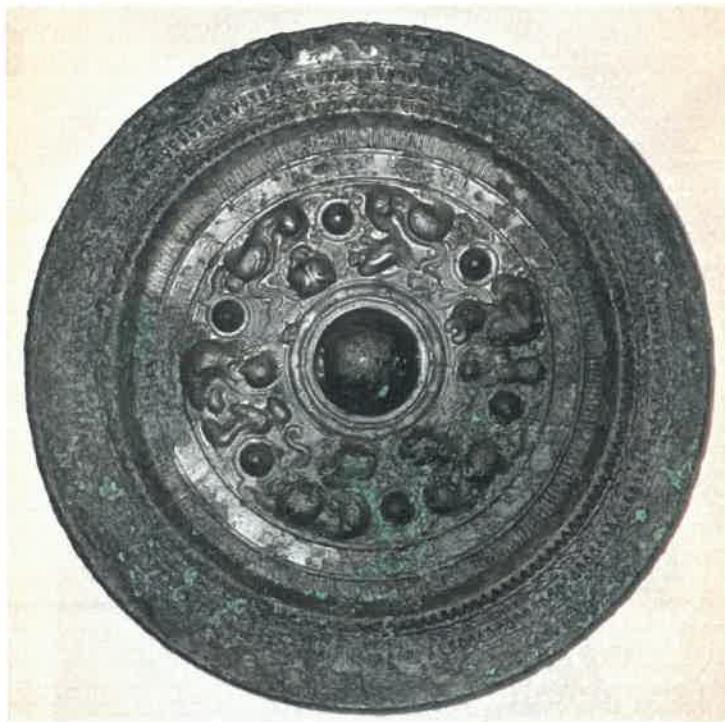
写真23 岩崎山4号墳出土斜縁二神四獣鏡

斜縁二神四獣鏡1、勾玉2、管玉36、ガラス小玉39、石釧5、鉄刀1、鉄剣6、鉄槍3、鉄刀子3、銅鏃5、鉄鏃2、有柄有孔鉄板3、鉄製鏃3、鉄斧3、鉄手斧2、鉄鑿1、貝釧10点以上、鉄錐1、鉄刀子様品1、鉄鉈6

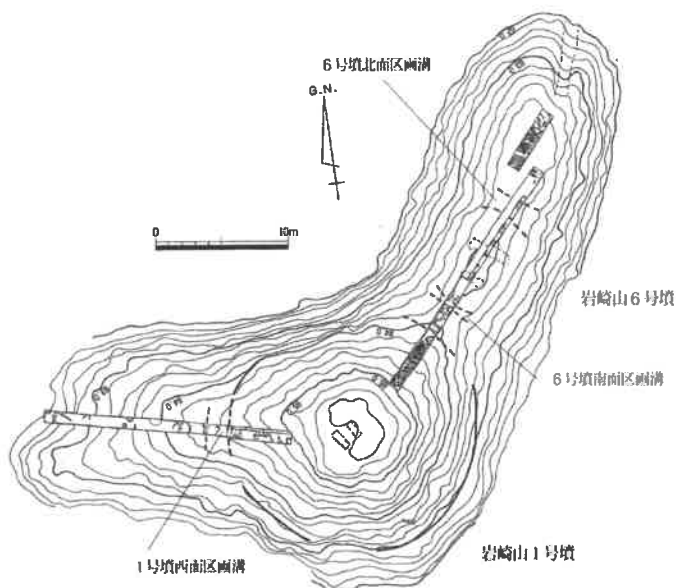
図17 岩崎山1号墳平面図

岩崎山1号墳は岩崎山4号墳などが所在する丘陵の最高所標高65.5mに位置する。ここから尾根線は南東・西・北東の三方に延びる。西尾根は鞍部を経て東方の山塊(標高104m)に至り、南東尾根はやや急勾配で津田川に向かう。

上記のとおり尾根頂部を利用し尾根線に最低限の区画を加えるにとどまる。葺石・段築は本来的に伴わなかった可能性が高い。ただし埴輪片が出土している。小片で器種の同定は難しいが少数の朝顔形円筒埴輪と器財形埴輪を墳頂部などに配した可能性がある。

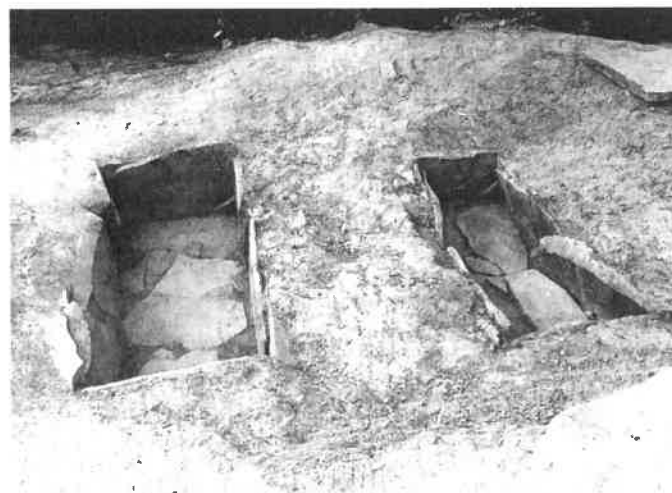
写真26 岩崎山1号墳箱式石棺

頂部に北西－南東主軸の2基の箱式石棺を並置する。共に安山岩板石を組み、床に板石を敷く。西棺（A棺）は内法長1.5m、同幅0.54m、高0.3m、東棺（B棺）は内法長1.32m、幅0.47m、高0.23mを測る。ともに棺材の外周に粘土を詰める。

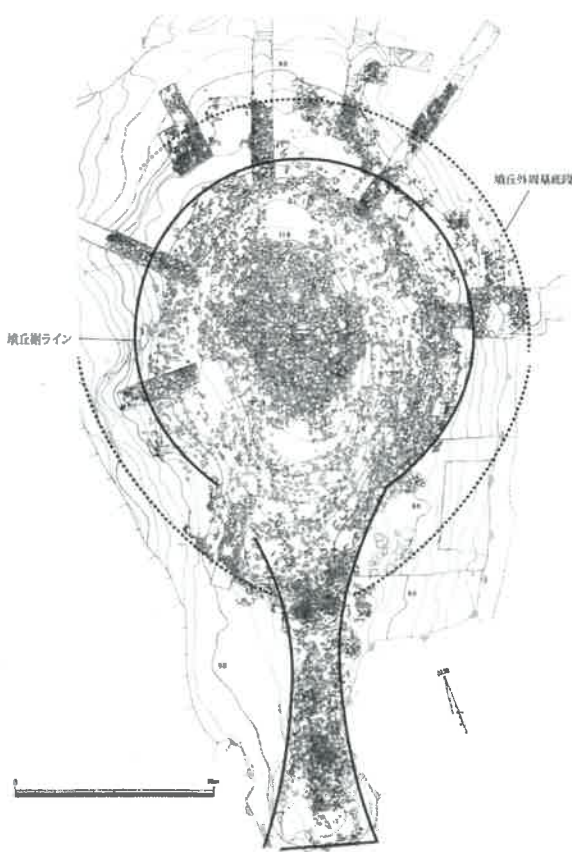
図18 うのべ山古墳平面図

後円部丘はサイズと石材種の点で雑多な塊石を以て築く。摩滅の進んだ垂円礫も散見され、使用石材種の多様性と合わせ、墳丘材の確保に苦心したことが窺われる。一方、低平な前方部は人頭大前後のやや大ぶりの塊石を敷並べ、上部を若干の土砂で覆い整形したようにもみえる。

後円部裾は複数段に塊石を積み画している。一方くびれ部付近では墳裾に板石を配し、前方部の前端ではやや大ぶりの塊石を並べるようだ。

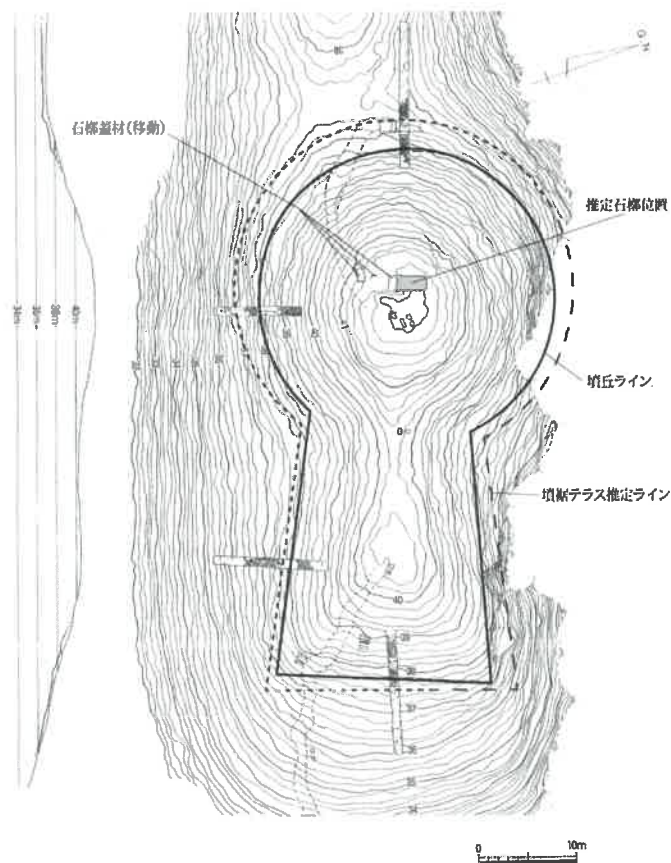
図19 けぼ山古墳平面図

是までの調査から墳丘長55m、後円部径約30m、同高4.6m、前方部の前端幅は約25mと復元される。後円部／前方部の比高は1.6m程となる。後円部の後端側では西から延びる尾根線を遮断する幅8～10m深さ0.8m前後の比較的幅広い区画断溝を設けている。

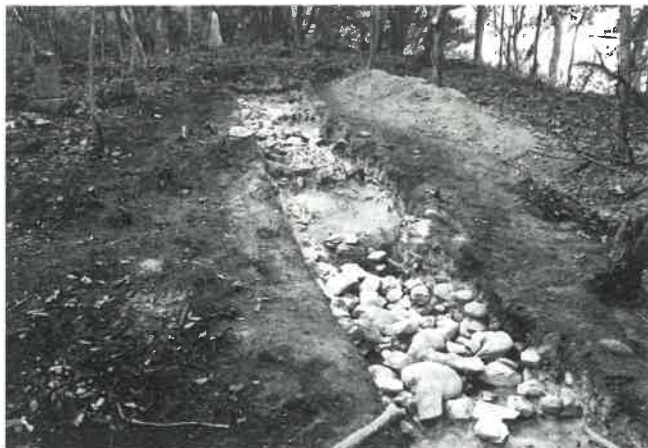
写真33 けぼ山古墳葺石（前方部前面）

尾根線を占める選地だが後円部後端と前方部前端的標高はほぼ一致する。墳丘南面は流出し確定しがたいが、葺石の遺存状態から墳丘基底全体を水平に形作った可能性が高い。墳丘段築の全体像は不明だが、少なくともほぼ水平に廻る高さ1.2m前後の墳丘第一段の存在が観察される。前方部の高さは約3mとなるので、墳丘全体が三段構成であった可能性もある。

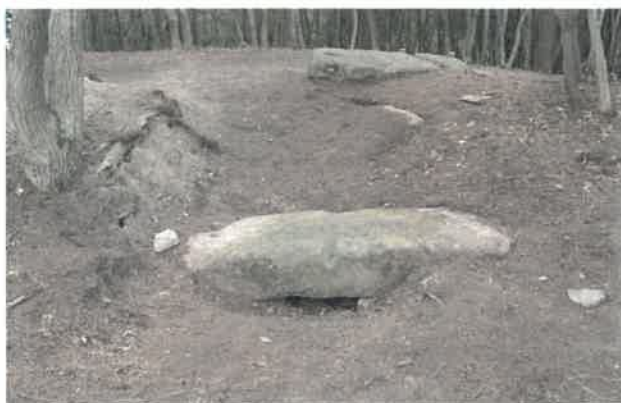
写真35 けぼ山古墳竪穴式石槨蓋石材

全体が地表に露出する蓋石材は幅0.9m、

長さ1.7m、厚さ0.25mで短辺に各一個の柱状突起を作り出す。短辺の一部が露出する別材にも同様の突起が観察できる。同巧同大の石材4枚で石槨上面を覆うとすれば、岩崎山4号墳に近似した内法長3m内外、同幅1m程度の竪穴石槨が想定できるだろう。

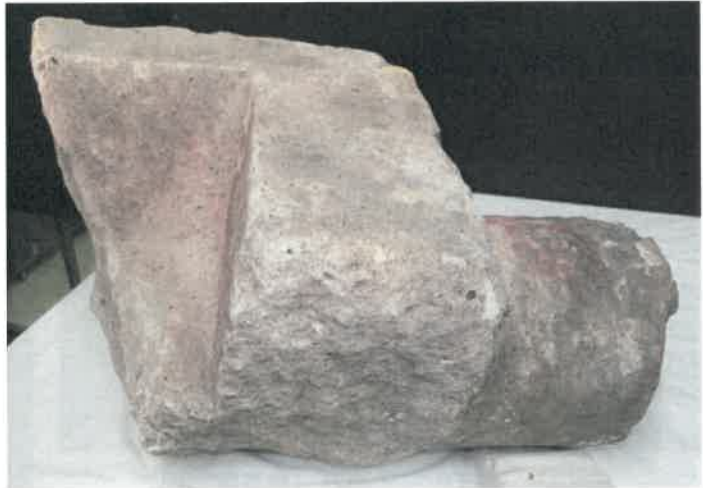
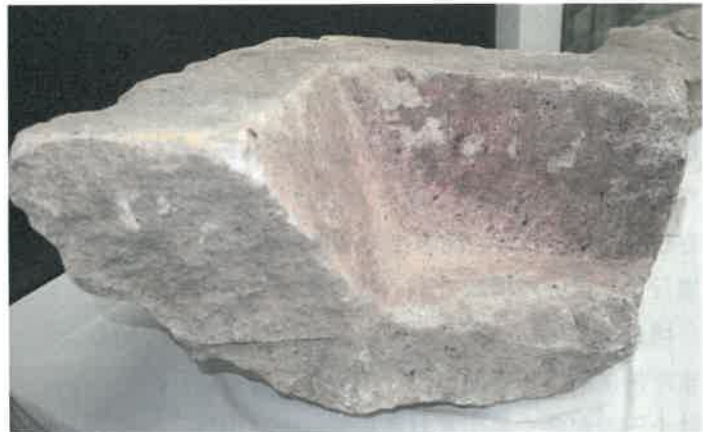
写真37 けぼ山古墳石棺片

副葬品類は一切不明だが、破壊された大形の刳抜式石棺片がある。埋葬施設から抜き取られ後円部東裾の石仏基壇に埋め込まれていた。棺体小口部片で大形の円柱状突起を短辺に付す。

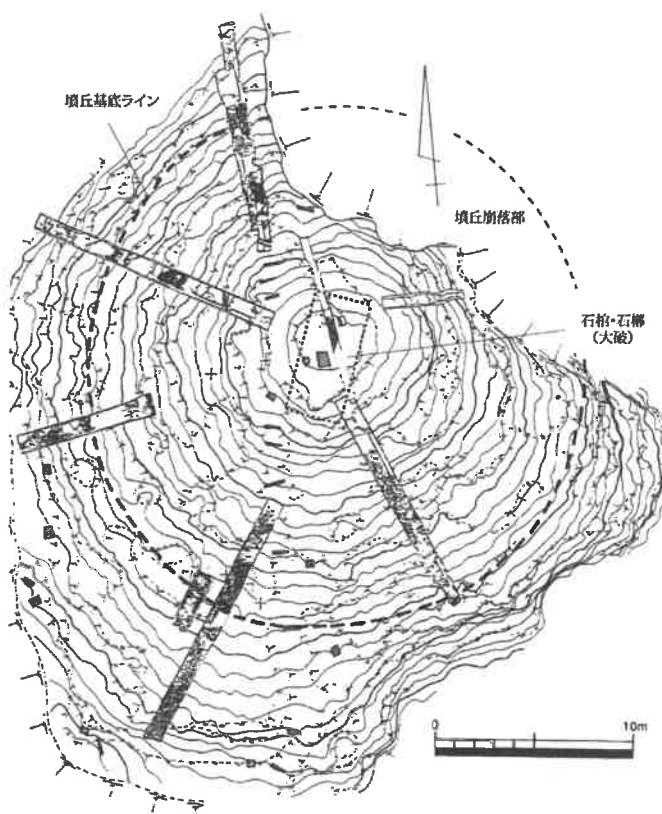
図20 一つ山古墳平面図

地形に規制され、径25×27mとやや歪んだ形状の円墳である。現状では墳丘高約3.9mを測る。ただし後に述べる埋葬施設の遺存状態から推測して墳頂部は数十cm内外の削平・流出を蒙っているようだ。造出しの付設はない。

かろうじて墳頂部は免れたが、海に面した墳丘北東部のおよそ1/4は確認調査事業の期間中に生じた地滑りで崩落した。このことは本古墳の特徴的な立地をあらためて印象づけると同時に、長期的には墳丘保全上の課題を突きつけるものでもある。なおその後、崖面に養生工事を施し現在は墳丘等の流出を防いでいる。

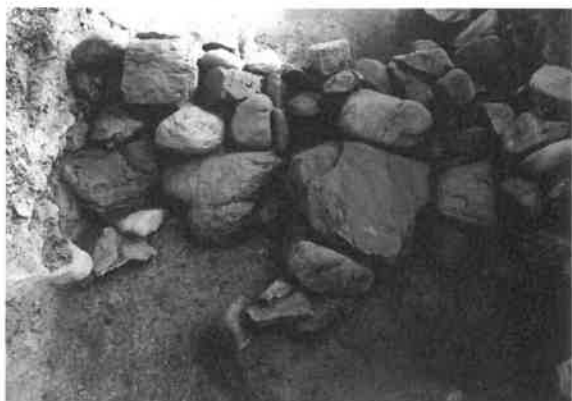
写真38 一つ山古墳下段葺石

丘陵頂部に立地しながら墳丘裾レベルは各トレンチで27.9m～28.15mとほぼ水平に揃えている。二段築成で墳丘中位のテラスも標高29.3～29.4mと水平にめぐる。したがって墳丘第一段は

高1.2～1.4m程度、対して第二段は少なくとも2.5m程度で、第一段にほぼ倍する高さである。

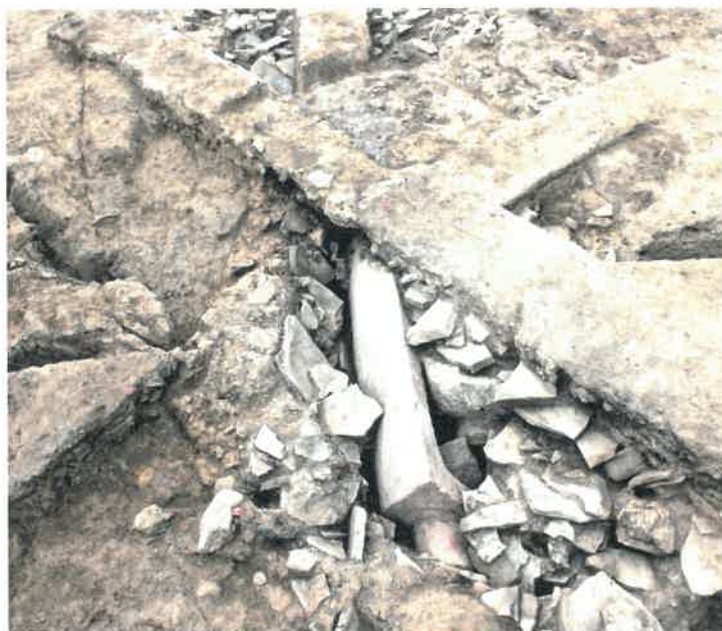
写真40 一つ山古墳破壊された竪穴式石槨と石棺

墳頂中央で南北軸を指向して設置した、刳拔式石棺を内蔵する埋葬施設1基を確認している。ただし過去の濫掘により石棺は破壊され、棺の囲繞施設也大破している。破壊の時期は明らかではない。墓壙は長5.6m前後、幅約2.7mで、内部には粘土を多用しつつ板石を積み上げて棺を被覆した槨構造が想定可能だが、損傷が著しく、構造の詳細は現時点では明らかではない。

埋葬施設の遺存状況の確認を目的とした調査では全貌の把握に至っていないが、破壊・遺棄された火山石製刳拔式石棺の一部を検出した。確認した石棺材は推定棺蓋の半身程度で小口部に太い円柱状突起を付す。火山産の凝灰岩である。側縁下部に若干の直立部を設け横断面形は半円形よりもやや山形を呈する。他にやはり棺小口片の存在を確認しており短い太い円柱状の突起を付す。これらの他石棺材小片多数が石槨材の間に混在する。

著しい破壊を蒙ってはいたが、かろうじて埋葬施設の痕跡的な遺存が確認できた。しかし棺形態と槨の細部構造及び規模などの追求はこれからの課題である。

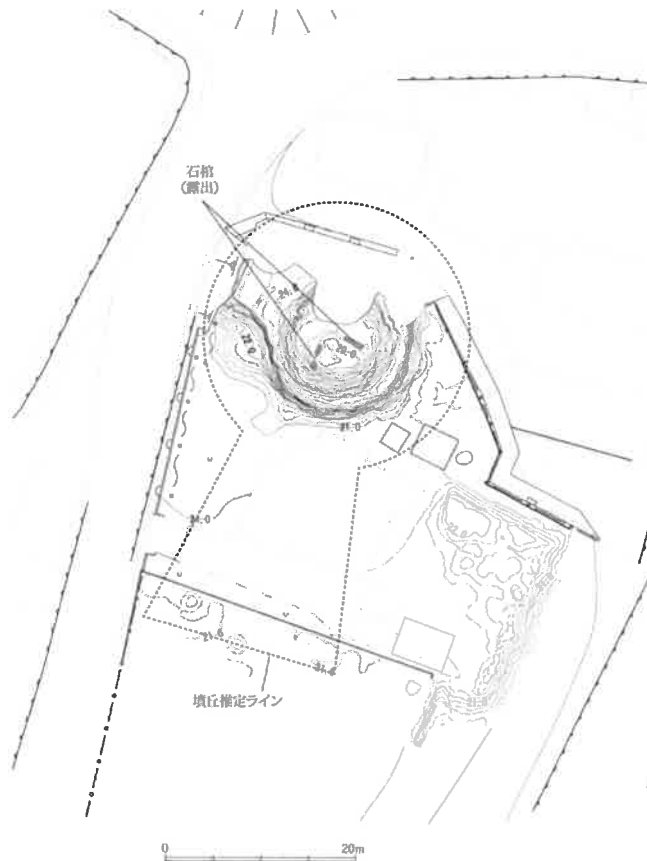
図21 赤山古墳平面図

周辺地形から尾根先端に後円部を向け、尾根の後背方向に前方部を延ばすことは間違いない。早くから前方後円墳とされてきたが、周囲から墳丘にまで及ぶ耕地化、尾根裾部の土取り、道路改修や宅地造成によって本古墳が所在する尾根そのものも甚だしく形状を変え、現在では前方部の痕跡は完全に失われており、旧観察所見等からその形状を窺うしかない。かろうじて後円部丘の芯部が宅地内に残る。この残丘は東西約23m南北15mほどである。

南側の畑地に残る耕地化の痕跡から前方部前端位置を想定し、墳長50m前後と復元している。残丘の規模等と埋葬施設の位置などから本来的に後円部丘は少なくとも径30m程度とされているが、後円部裾位置の確証は乏しく、後円部径、そして墳丘主軸長は今少し大きな数値となる可能性は否定できない。ただし残念ながら墳丘周辺の改変が著しく、将来的にも墳丘規模の検証も難しいであろう。

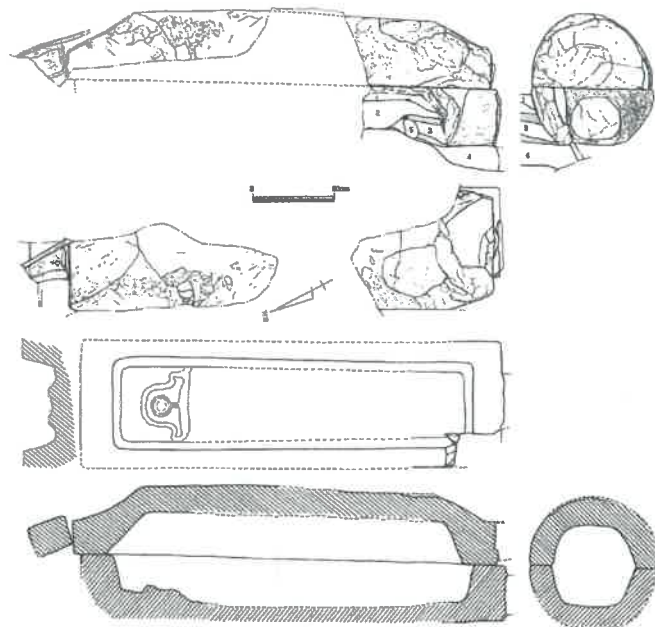
図22 赤山古墳1号石棺実測図

後円部頂に現在、2基の刳拔式石棺が半ば露出した状態で観察できる。長期間、露出状態にあった石棺2基は共に外表の劣化が著しく進行している。推定墳丘主軸に沿うように概ね南北主軸で配された1号石棺（棺蓋現存長2.77m、棺蓋幅0.72m、棺身高0.43m）と、その北東にほぼ直交して鍵手に配された2号石棺（棺蓋現存長2.31m、棺蓋幅0.64m、棺蓋高0.37m）である。ともに火山産の凝灰岩製刳拔式石棺で、棺身内面に簡易的な形状の石枕を作り付ける。

1号石棺では棺身・蓋の小口に円柱状の突起を付す。2号石棺は少なくとも棺蓋小口にやはり円柱状突起をみる。この他、過去に両石棺に挟まれる位置に竪穴石槨に納めた第三石棺の存在が報じられたが、現在、その徴証は見いだしがたい。

1号石棺は粘土棺床に棺を据え、上部を粘土で被覆した埋設状況が確認できる。2号石棺の埋

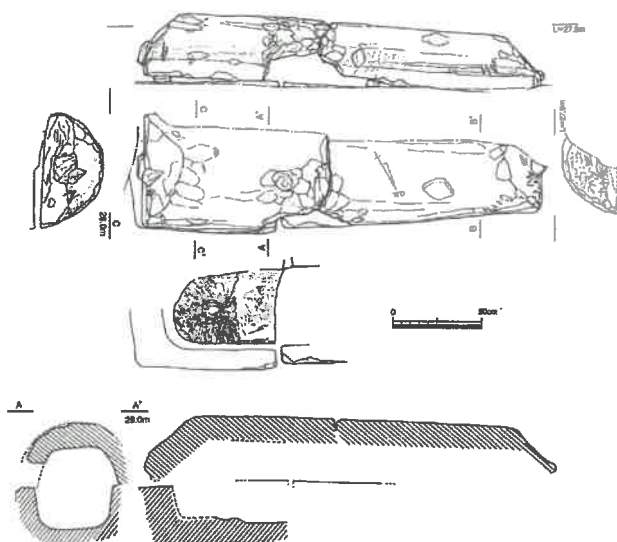
図23 赤山古墳 2号石棺実測図

置状況は明らかではないが、少なくとも石槨構造は推定できず、1号石棺と同様ないしはより簡略的な槨構造とみられる。

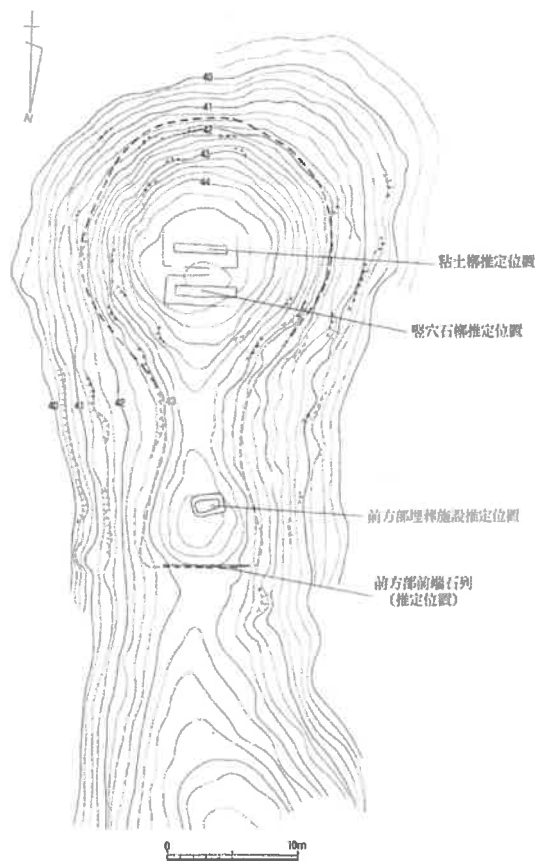
図24 古枝古墳平面図

狭い尾根の先端に後円部を据え、前方部は尾根後背方向にとりつく。後円部丘は尾根上面に収まらず、墳裾は周辺傾斜部に及ぶとみられる。このため前方部裾に比べ、後円部のそれは少なくとも2m程度低くなる。前方部丘は総じて低い、くびれ部から先端に向かい緩やかに隆起しこれに応じるように前方部の前面両端は開いている。この点で川東古墳に比較的近い形状が想定される。

現状で墳丘の段築は見出しがたい。過去の調査では前方部前面には人頭大の塊石を据え並べ小礫を交えた前方部前面のかなり堅固な墳裾構造が報告されている。この部分を除き、後円部丘から前方部側面では、葺石や墳裾の配石等を示唆する礫の存在は観察できない。

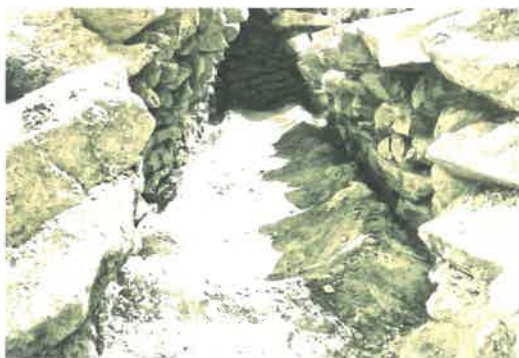
写真48 古枝古墳第1主体（竪穴式石槨）

後円部に接して設けた二基はいずれも刳拔式木棺を内蔵すると復元される。1号主体はやや扁平で大ぶりの自然礫を積んだ竪穴石槨（内法・長4.6m、幅0.8m、高約1m）である。2号主体は粘土棺床に据えた木棺を、若干の礫を交えつつ粘土で被覆する簡略的な槨構造（粘土床・長4.35m、幅1m、高0.25m）である。両者の前後関係は明確ではない。

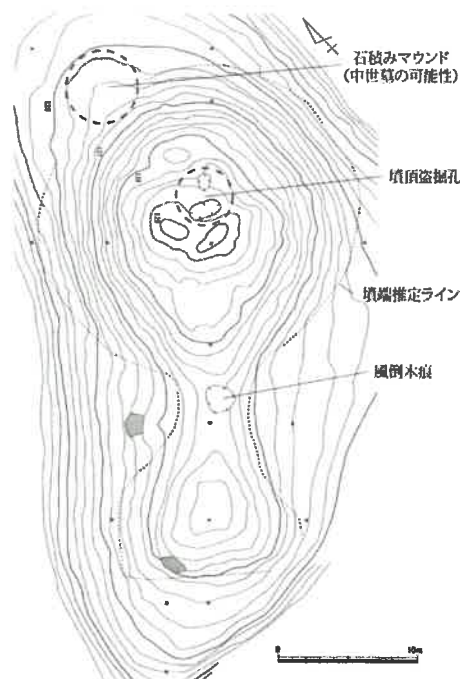
図26 川東古墳平面図

積石構築の前方後円墳で、測量調査の所見から復元された墳丘規模は次のとおり。墳長37m、後円部径23m、同高4m（後円部後方から計測）、前方部前端幅13.2m、同高1.5m。

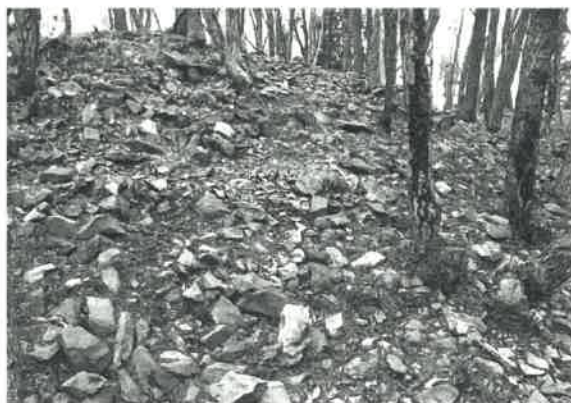
写真50 川東古墳積石墳丘（後円部）

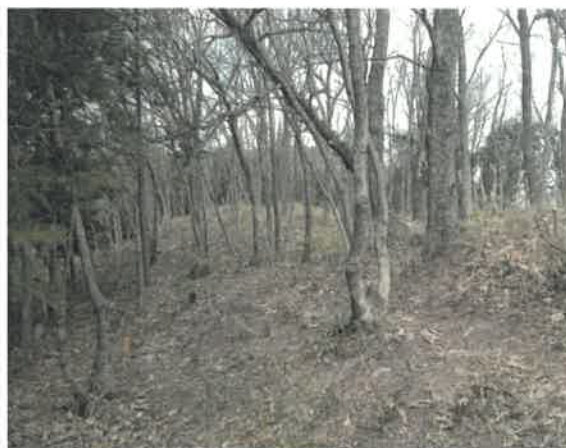
前方部は幅約5mとごく狭いくびれ部から前面に向けて外反気味に強く開く平面形態となる。さらにこれに対応して前方部丘は低い、くびれ部から前半部に向けて緩やかに隆起する。前方部頂はくびれ部より約0.4m高くなる。

写真51 川東古墳墳丘（前方部西面から後円部）

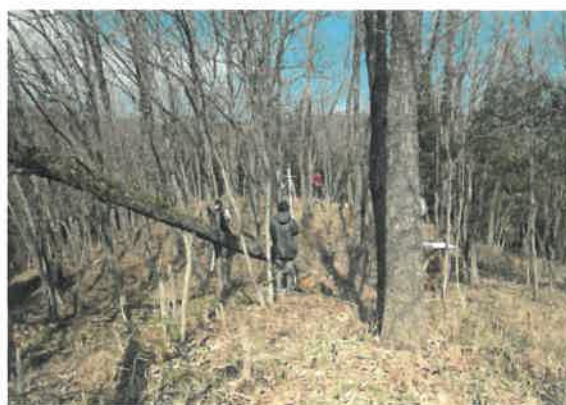
写真52 川東古墳墳丘（前方部から後円部）

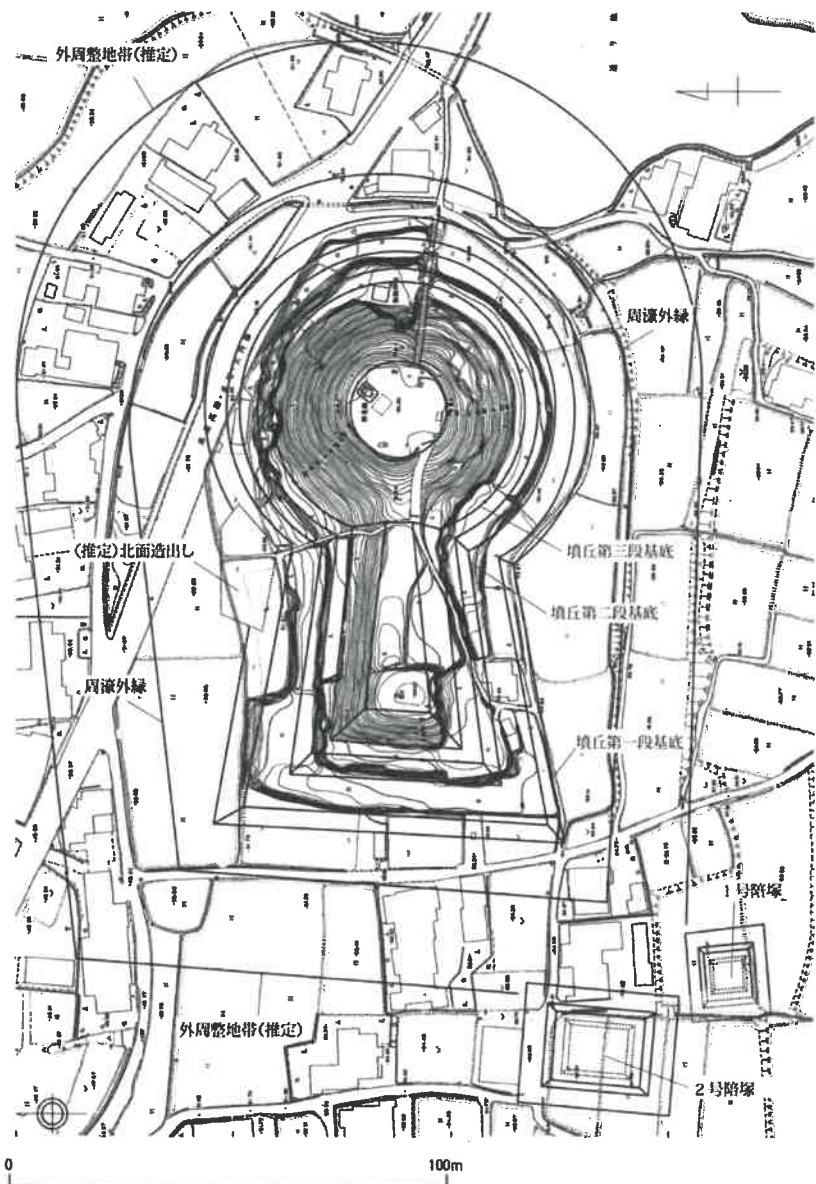
図27 富田茶臼山古墳および1・2号陪塚平面図

墳丘は前方部とも三段築成で墳長141mと推定できる。後円部径88m、前方部幅80mを測り、後円部

高（最大）16.1m、前方部高（最大）13.3mで両者の比高2.8mとなる。この周囲には地形に制約されあまり広くなく浅いが、整った馬蹄形の周濠が巡る。さらに地割などからさらにその外縁に最大幅30mに達する周濠とほぼ相似形の整地帯を設けた可能性が高く、今後の検証を要する。これらを含めた場合、総長は215m、最大幅は150mを越える。

また外周整地帯縁辺に沿う形で、前方部前面の南西隅に鍵の手に配した二基の方墳の存在が確認されている。いわゆる陪冢と位置づけられる随従的な小墳である。ともに方墳で2号陪冢は長辺24mを測り、二段築成の可能性が高い。葺石と埴輪列を伴い、周濠を巡らす。1号陪冢は宅地造成でほとんど削平されていたが、一回り小さい長辺15m内外の規模が想定される。やはり葺石・埴輪列・周濠を伴う。さらにこれらの北側で、墳丘主軸に近い位置で検出された溝の一部を小形墳周濠残欠とみる見解がある。これらはいずれも圃場整備に伴う確認調査で存在を察知したものだが、本分の周辺一帯は古くからの耕地造成等で強度の削平を蒙り、現地表にその痕跡をみることができなかつたものである。この点に留意すれば、陪冢配置の全体的復原は今後の重要な課題といえる。

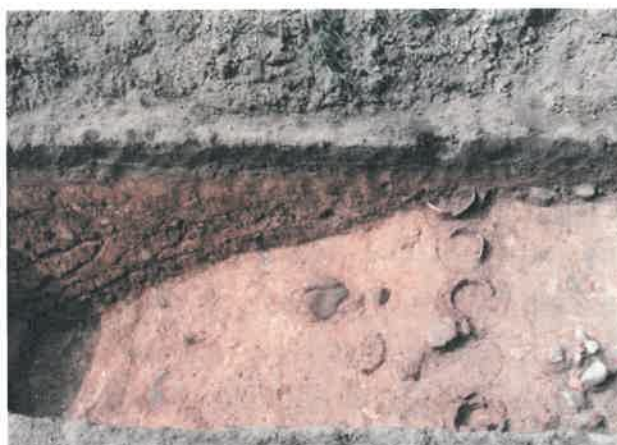
写真54 富田茶臼山古墳後円部第一段テラス円筒埴輪列

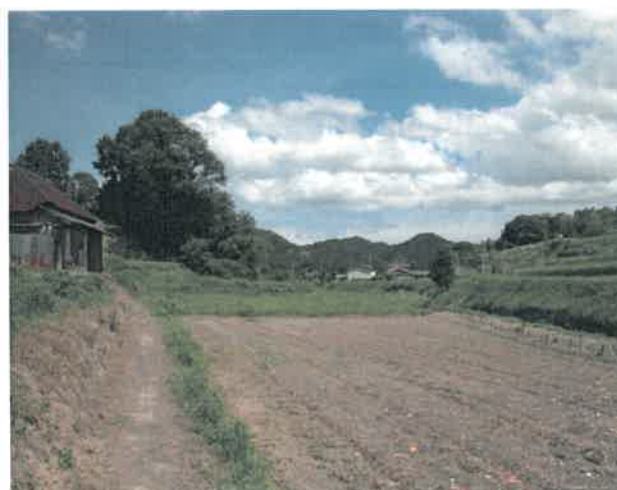
写真55 富田茶臼山古墳南面周濠（前方部方向から）

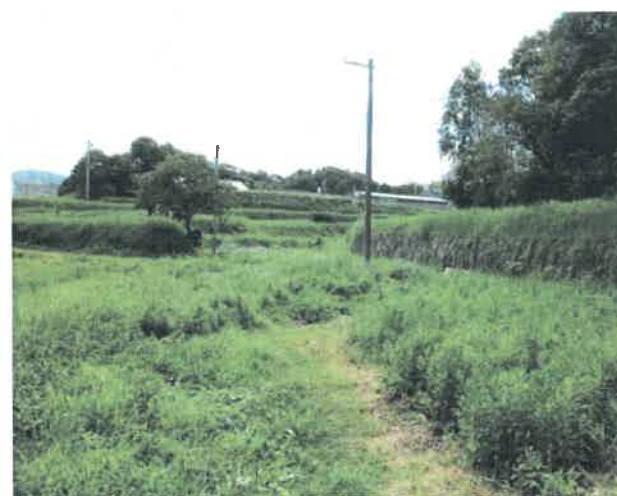
写真56 富田茶臼山古墳南面周濠（後円部南東面方向から）

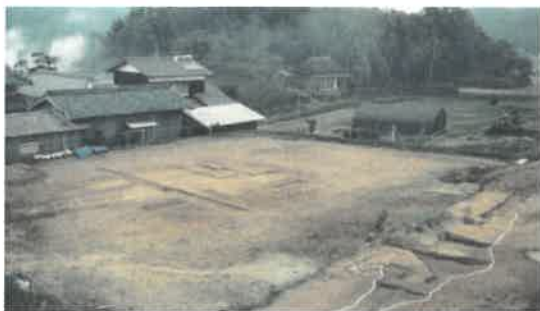
写真57 富田茶臼山古墳 1号陪塚検出状況

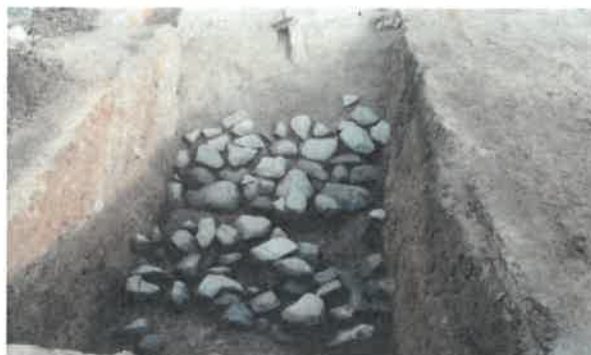
写真58 富田茶臼山古墳 2号陪塚の葺石と埴輪列

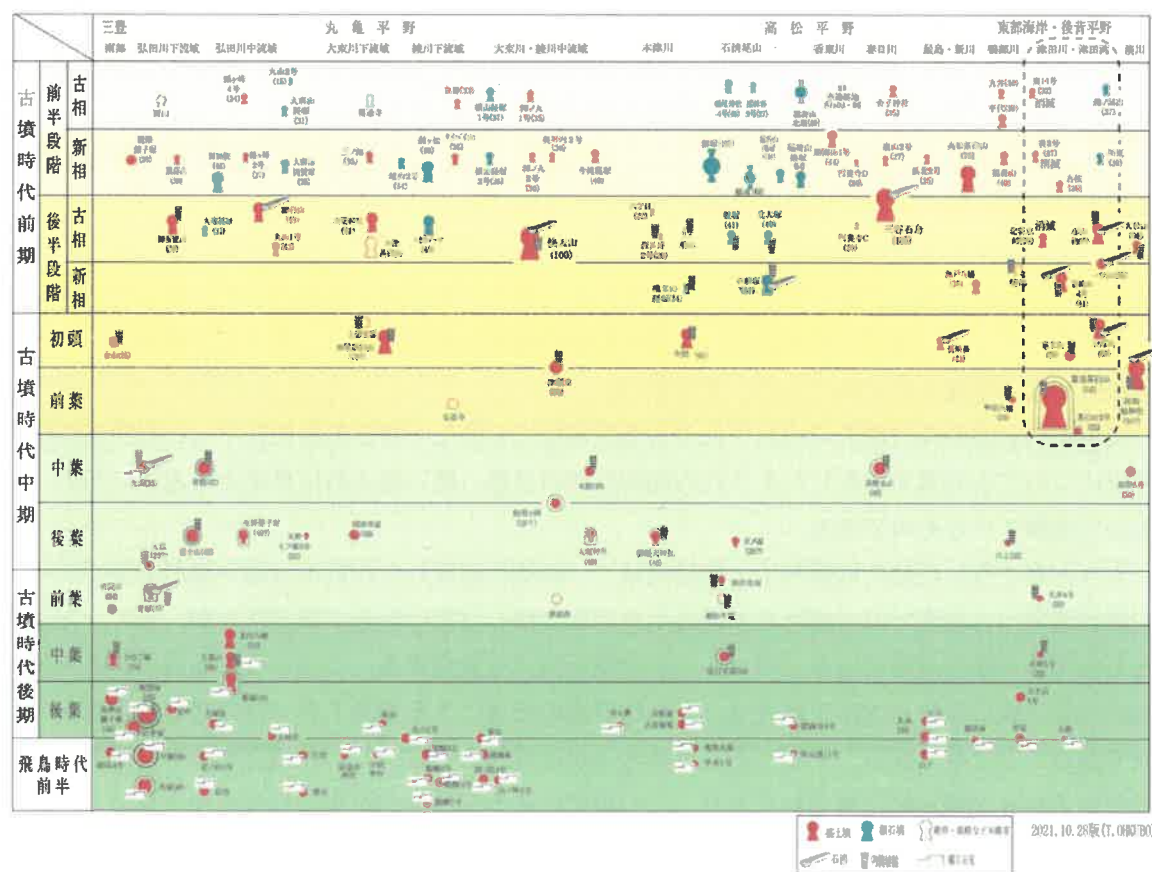
図42 讃岐地域主要古墳編年表（原図 大久保徹也作成）

古墳時代前期前半段階に讃岐中・東部地域では計41基の双方中円墳・前方後円墳が築かれていいる。墳長60mを超える少数の盟主的古墳（3基の双方中円墳、1基の前方後円墳）の他、実に33基までが墳長40m以下の小形前方後円墳で、それら相互の間で較差は小さい。少数の盟主的な大形古墳を戴きつつも、多くの小規模な基礎単位が各々小形の前方後円墳を築くと云う諸グループの水平的な連携の様が全面に現れている。

こうした諸古墳は種々の面から明らかに前方後円墳様式を母胎に成立したものであるが、その一方、双方中円形という特異な墳形の創出や、積石墳丘の採用その他の点で強固な地域的個性がみられる。また墳長40m以下の小形前方後円墳が多数を占めるが、前方後円墳様式を創出した奈良盆地やその周辺ではこのサイズの前方後円墳は例外的な存在であって、讃岐中・東部地域と創出地とでは、前方後円墳という墳墓スタイルの意味が異なる、とみられる。つまりこの時期の

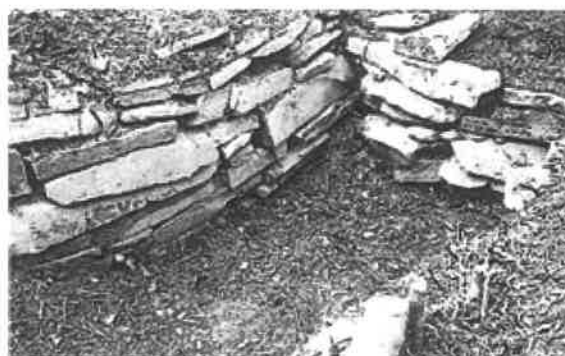
写真60 龍王山古墳竪穴式石槨

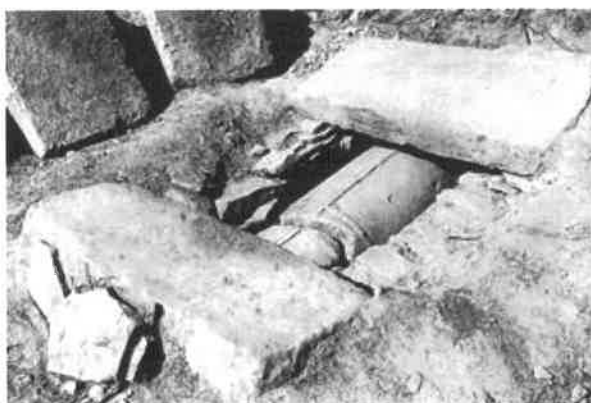
写真61 岩崎山4号墳調査状況（竪穴式石櫛と石棺）

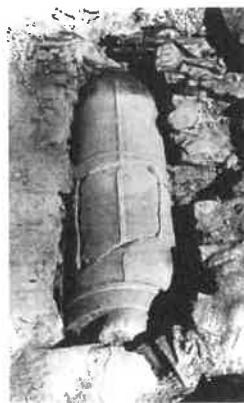
写真62 岩崎山4号墳竪穴式石櫛内石棺検出状況

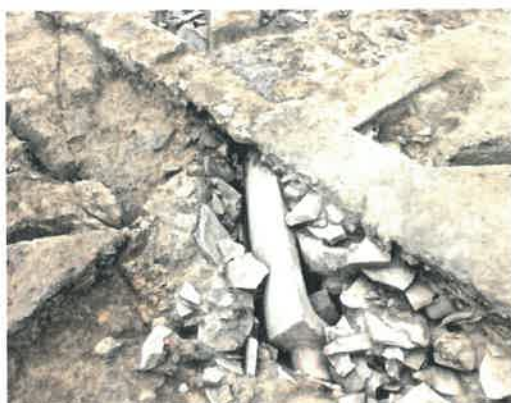
写真66 一つ山古墳破壊された竪穴式石槨と石棺

| 分類 | | | | 内容 | 備考 |
|---|---|---|---|---|---|
| | | | | 竪穴石槨 | 大破 |

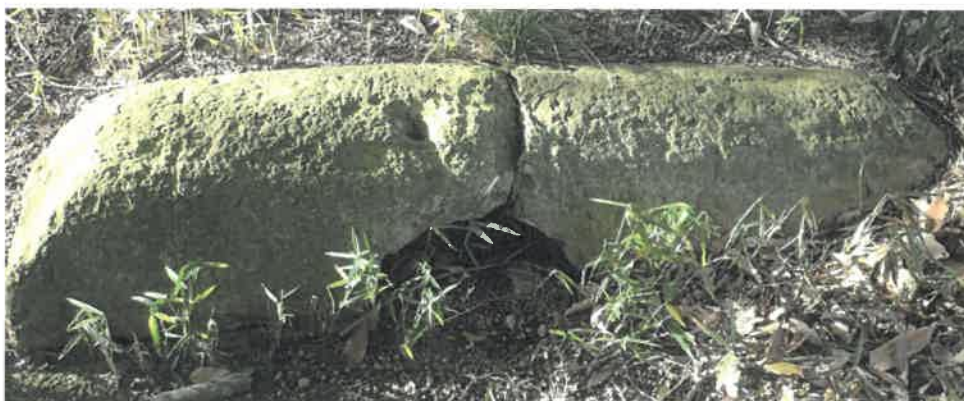
写真67 赤山古墳 2号石棺の現況

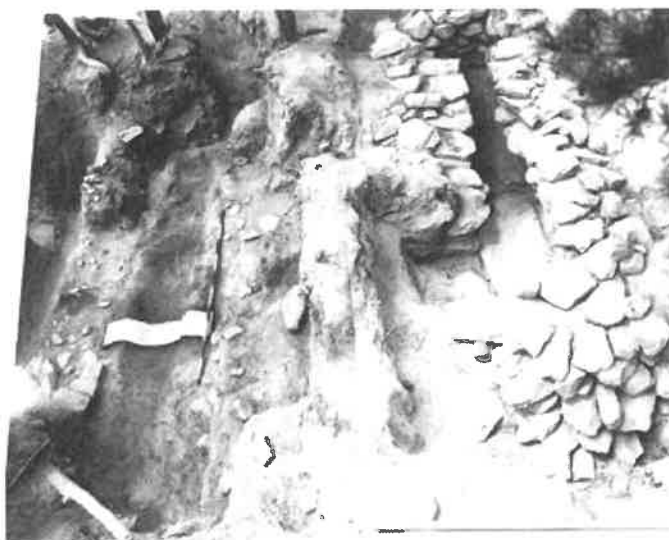
写真68 古枝古墳後円部埋葬施設調査状況

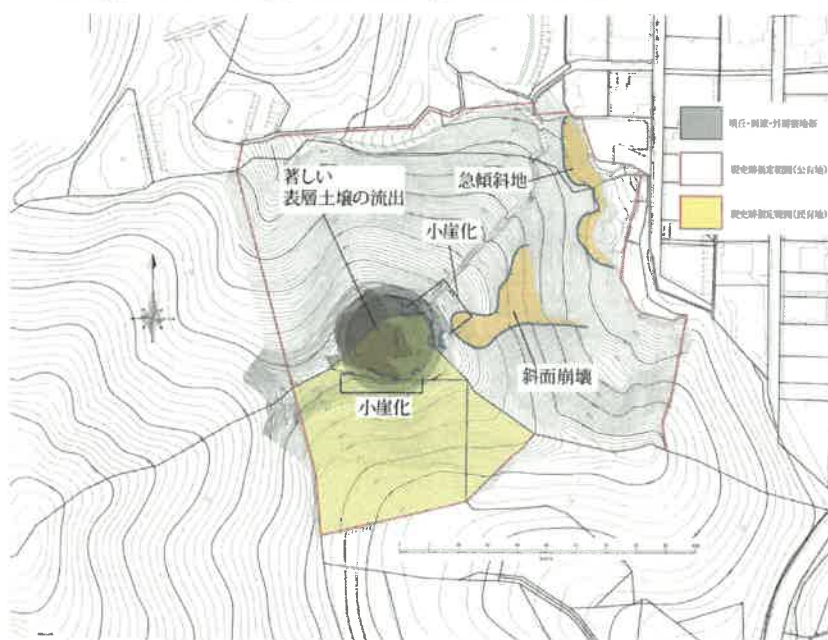
図44 龍王山古墳指定範囲の現況

面まで参道が続く。この部分を雨水が流下し、通路部は深く抉れてしまい、史跡地内巡回路としての機能を失いつつある。墳丘南端の裾部付近では高さ0.5m内外の崖化部分が連続する。

墳丘上面は表層土壌の流出が進み、一部では葺石材が露出する。さらにその一部では下方が抉れ、遺存する葺石が不安定な状態にある。また墳丘裾部周辺では獣害-猪の掘り起こし部が点在

する。葺石など墳丘外表の装飾施設の損傷が懸念される。

墳頂小祠に接して石積が露出している。北半部では葺石が除かれ、壁体石積みの一部に歪みが生じているし、詳細な観察を経ていないまま床構造などの情報が失われることが危惧される。

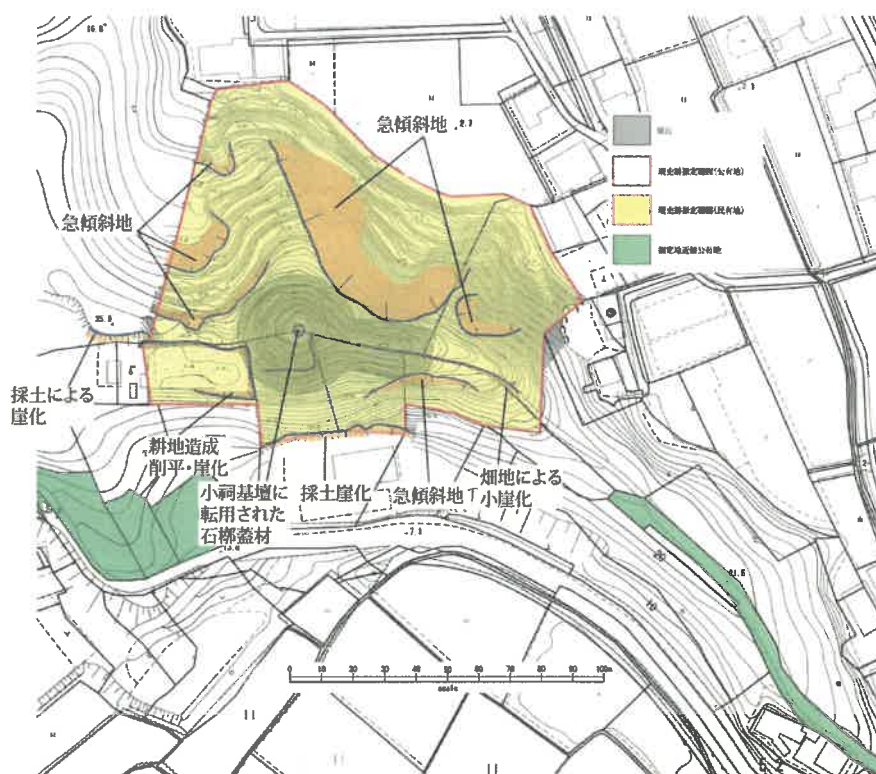
図46 岩崎山4号墳指定範囲の現況

後円部墳丘の南西裾部は指定直前に切り下げて畑地を造成している。この結果、墳裾の一部と後円部後方で尾根線を遮断する区画溝の一部が破壊されている。このほかに墳丘主軸を通る土地境界の南側は過去に耕地化が進み、墳丘側面に連続する数段の低い平坦面が取り付く。過去調査で報じられた前方部南側面の埴輪列はこの畑地造成ないしは耕作時の所見であろう。墳丘外表設備の少なくとも一部は既に失われていると思われるが、遺存状況の把握は課題である。

後円部からくびれ部の北面では墳丘第一段斜面および第一段テラスの形状をとくによくとどめるが、敷設状態に近いと思われる葺石多数が露出している。他古墳地点でままみとめられる獣害の広がりを考慮すれば、岩崎山4号墳の良好な墳丘外表設備遺存部の今後の維持が危惧される点ではある。

なお岩崎山4号墳は現時点で指定地全体が民有地であり、上記した地形変容の懸念に対処するためには用地管理のあり方は重要な検討課題である。

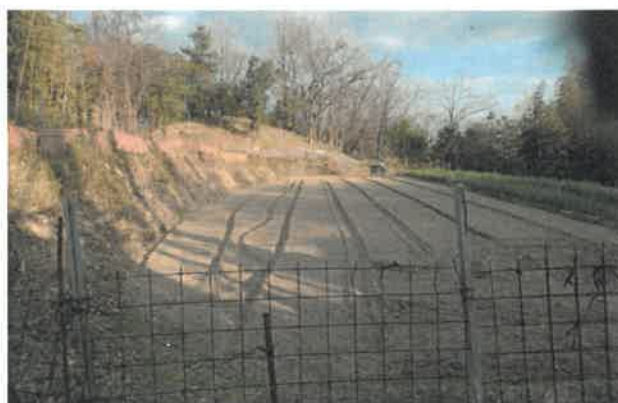
写真73 岩崎山4号墳後円部南西面の畑地

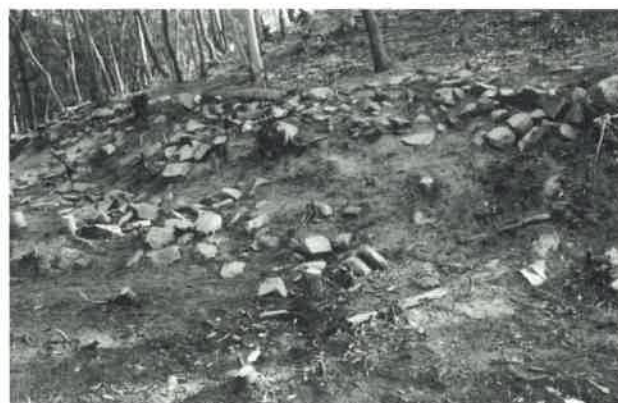
写真74 岩崎山4号墳後円部北面の葺石

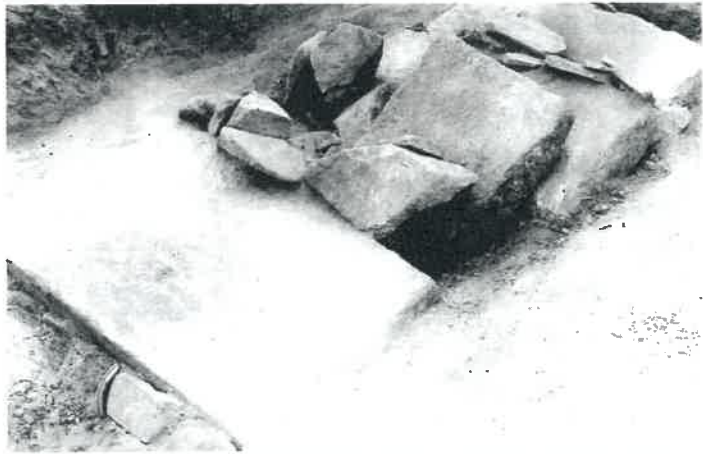
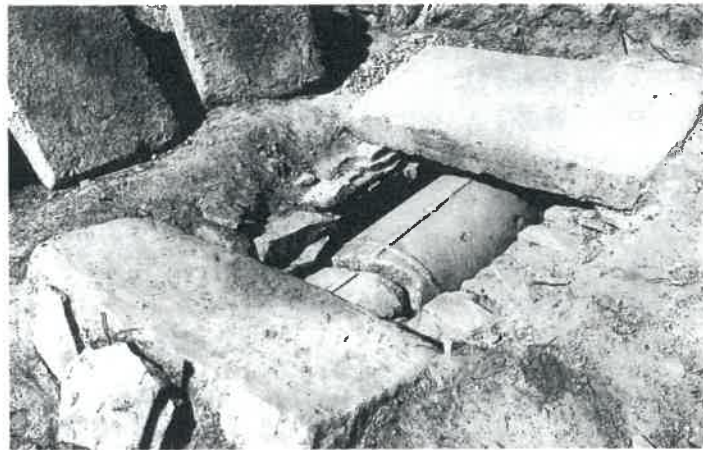
写真75 岩崎山4号墳竪穴式石槨および石棺検出状況

岩崎山4号墳の竪穴石槨および内蔵石棺は著名だが、1951（昭和26）年調査時の埋戻し状態に関する情報は皆無で、これらの遺存状態が危惧される。とくに凝灰岩製の石槨蓋材のうち破損した一石はその後、墳頂小祠（岩崎権現）の台石に転用され現在に至っている。この点からも調査後の埋戻し状態には不安がある。石槨蓋材と刳抜石棺は凝灰岩系の石材を用いており、材質面の脆弱さを懸念する。上述した台石に転用された蓋材は風化が進み加工痕跡の観察は現在ではほとんど困難である。さらに過去調査の時代的制約もあり、埋葬施設構造や内蔵石棺の型式学的な情報も今日の水準では必ずしも十分とは言えず、この点は重要な構成要素の保全とさらに活用面も含めて大きな制約といわざるを得ない。

| 保存管理上、留意すべき現況 | | 補足など |
|---|--|---|
| 埋葬施設（竪穴石槨及び割拔式石棺） | | 昭和26年調査時の埋戻し状況・石槨／石棺の経年劣化状況不明<br>既往調査報告では石槨構造の詳細は不明 要再調査<br>埋戻し後の石棺劣化状況不明 要再調査 |
| 後円部頂の小祠 | | 小祠基壇に凝灰岩製加工材の石槨蓋石使用 蓋石材の経年劣化 |

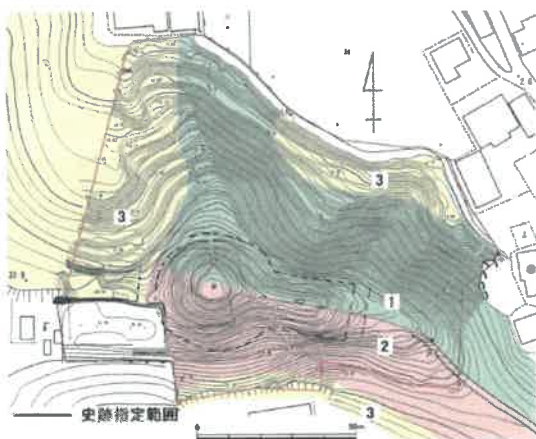
図47 岩崎山4号墳指定範囲の植生

- 1：クスノキ・ウバメガシの常緑樹主体
- 2：アベメガシ・コナラの落葉樹主体
- 3：竹林
