史跡津田古墳群 史跡富田茶臼山古墳

# 保存活用計画

さぬき市  
2025.3

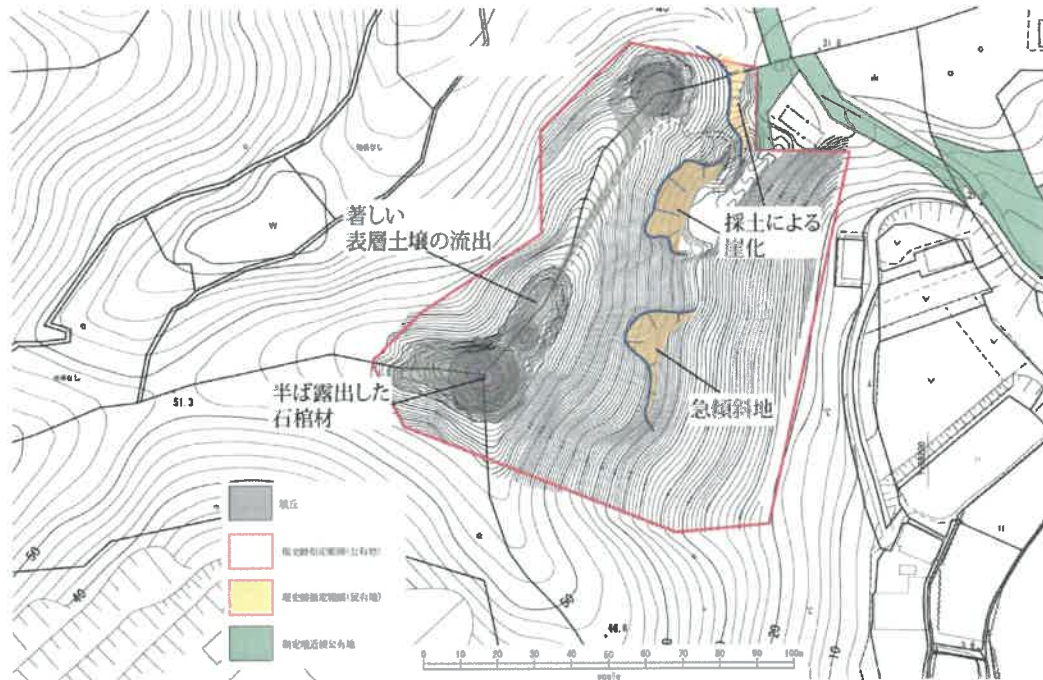
図48 岩崎山 1号墳指定範囲の現況

丘陵の頂部から北方に延び、岩崎山 4号墳所在地に続く尾根を指定している。全体として急峻な地形であるが、とくに指定地東側斜面は過去の採土地があり、その周辺の崖化が著しい。その周囲では大小の斜面崩壊が進み、かつての指定地内巡回路は機能を失いつつある。

1号墳が所在する丘陵頂部及びそこから北に延びる尾根部は総じて表層土壌の流出が進み、裸地化した箇所も少なくない。過去調査で1号墳では並置した二基の箱式石棺を確認しているが、調査後の埋戻しは十分ではなく、棺材の一部が露出する。裸地化が進んだ頂部・尾根線とその周囲は獣害-猪の掘り返し-が著しく、一部が露出した上記石棺材の周囲にもそれが及んでいる。

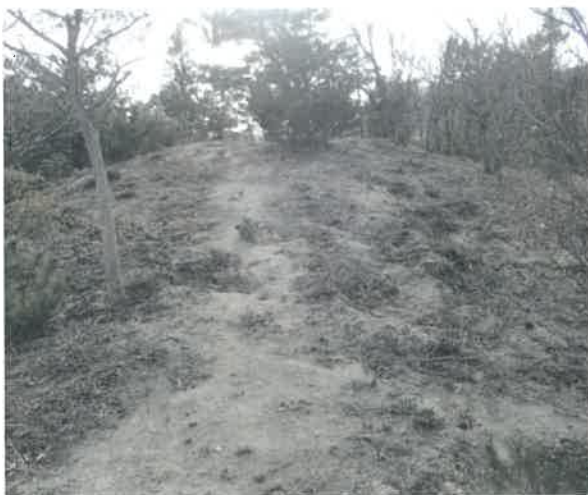
写真77 岩崎山 1号墳墳丘の現況（獣害掘り起こし）

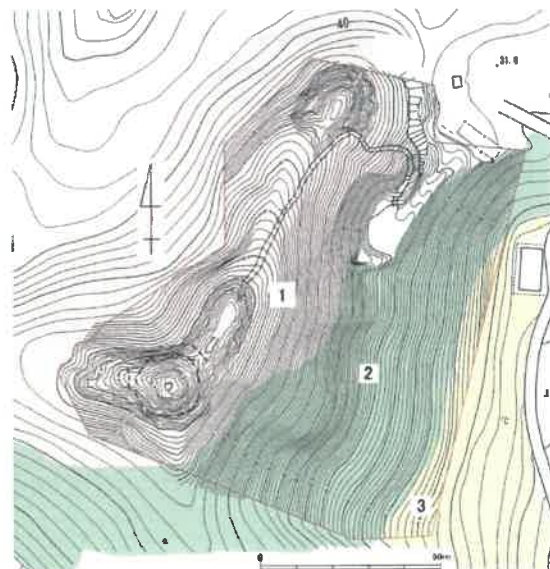
図49 岩崎山 1号墳指定範囲の植生

1: シダ群生 アラカシ・ヤブツバキなど散在  
2: アラカシ・ヤブツバキなど  
3: 竹

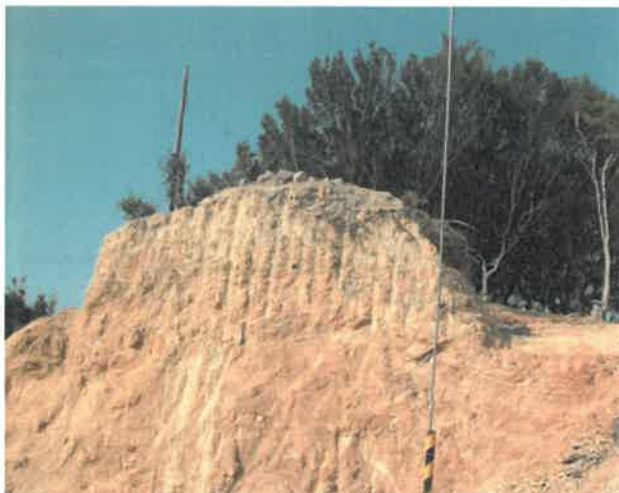
写真78 うのべ山古墳崖化した前方部前面

北・西・南側では宅地化が進み、指定地は住宅地に取り越された孤島の観がある。早くに行われた墳丘の西側丘陵斜面の採土と道路建設で崖面が墳丘に接近しつつあった。この結果、西面では一部墳丘裾にまで及ぶ斜面崩壊部が多数認められる。これらは比較的小規模ではあるが、このまま放置すれば後円部東裾を確実に損傷することとなるだろう。

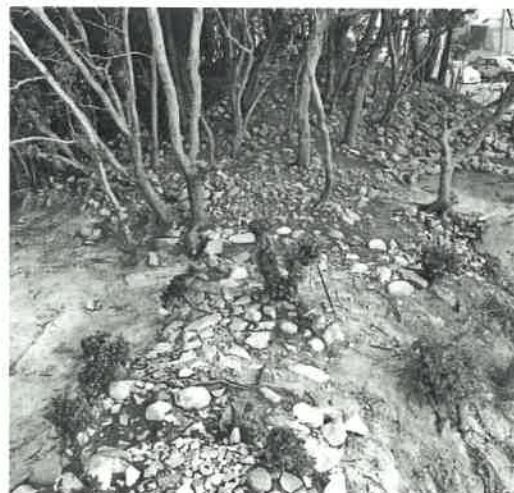
写真79 うのべ山古墳墳丘（前方部から後円部）

前方部は古くから宅地に組み込まれ、庭先として整えられるなど部分的な変化が加わっていたが、さらに2000年前後に押し進められた前方部南・東面の新たな宅地開発により、前方部前端の一部が失われ、前方部墳丘全体の崩落ないしは除却の懸念すら生じた。その後宅地境にあたる前方部前面の崖部には防災管理の面もあってコンクリート擁壁を設けられ、とりあえずは墳丘前方部喪失の危機は脱した。

その一方、上記した宅地開発の一環で前方部の東側斜面は盛土・平坦化された。この一部は墳裾を被覆しさらにこの部分の旧地形は現認しがたくなった。この他、周辺で進行した逐次的な宅地開発に伴い指定地内の後円部北側では仮置きした造成土が残置されるなどの改変がみられる。

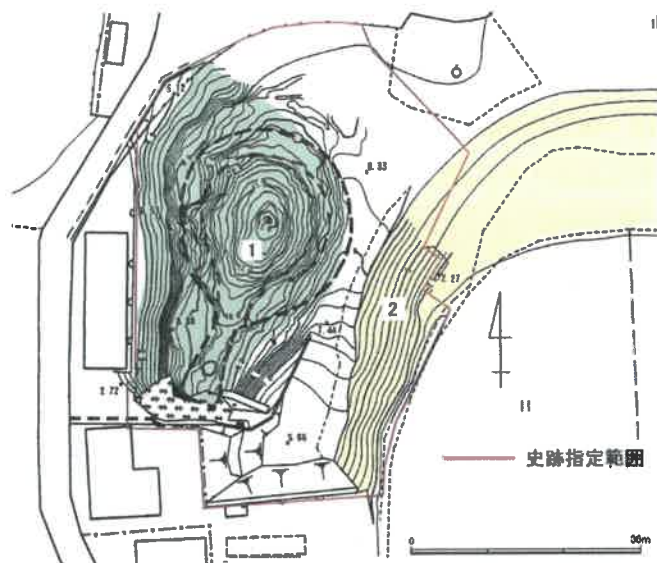
図51 うのべ山古墳指定範囲の植生

さてうのべ山古墳は積石型式の墳丘で、古くから指摘されているように立地環境に対応して円磨化の進んだ大形の垂円礫を多用している。墳丘部はウバメガシを主体とした樹木が繁茂しており、とくに後円部ではその度合いが大きい。こうした墳丘部樹木の成長、あるいは枯死倒壊は墳丘それ自体や外表の石積み構造を変形ないし損傷させる要因として看過できない。このことはもちろん積石墳丘に限ることではな

- 1：高層木のウバメガシ主体
- 2：竹繁茂

いが、空隙の大きい積石構造の場合は樹根の繁茂は著しく、かつ相対的に脆弱な墳丘構造はそれだけ樹勢の変化の影響を強く蒙るであろうから、通有の盛土墳丘以上に墳丘部周辺の植生には注意する必要がある。

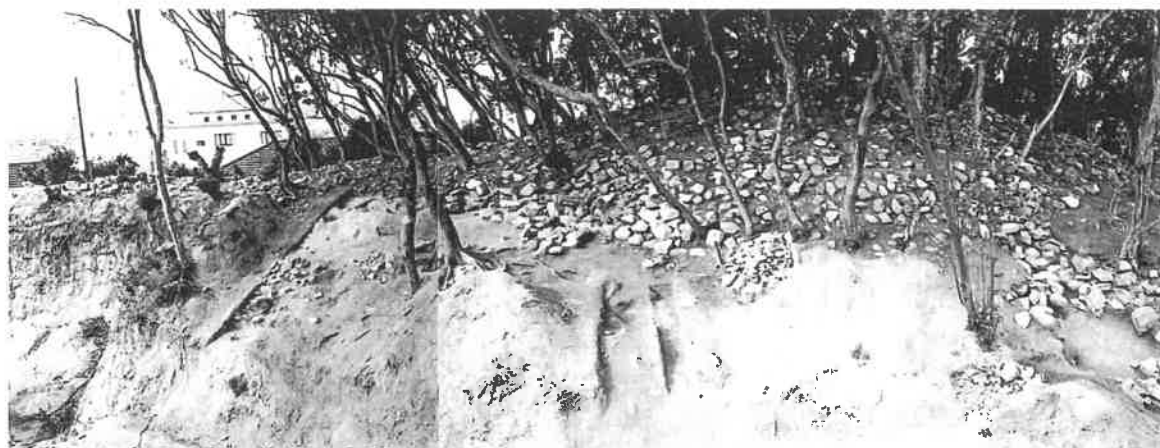
写真80 うのべ山古墳墳丘東面

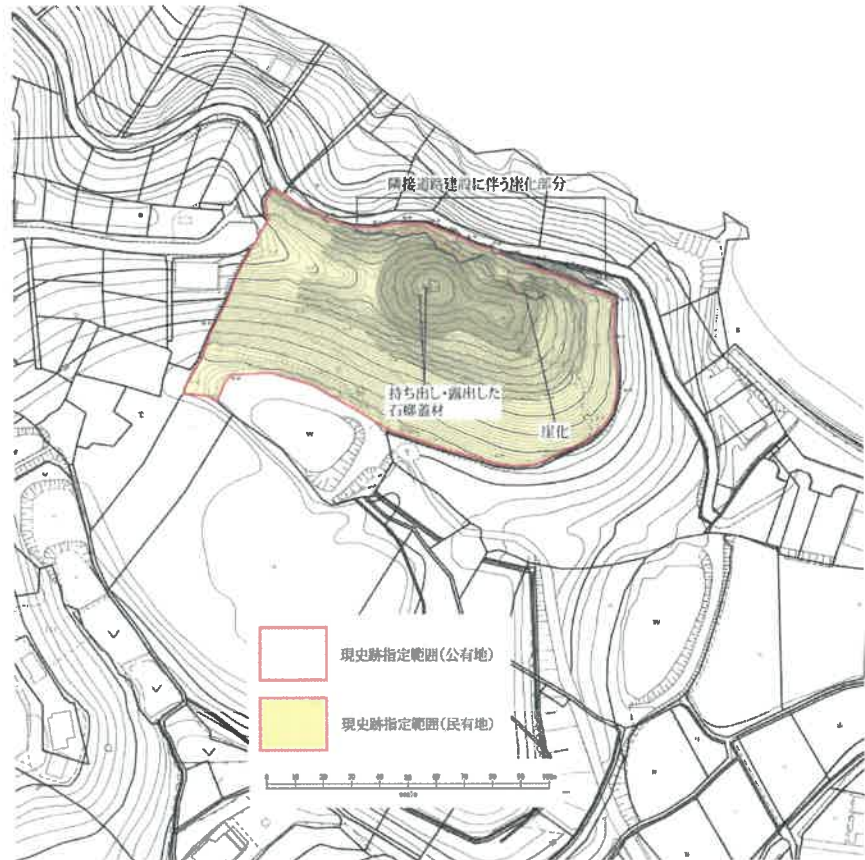
図52 けぼ山古墳指定範囲の現況

史跡地は東方に緩やかに下降する尾根部にある。南・東・西面については保存管理上、直ちに懸念すべき地形改変の恐れはない。問題は指定地北辺である。指定地直下には鵜ノ部岬北面を巡回する私道が設けられ、これに接する指定地北辺は崖化している。さらにこの上部では大小の斜面崩壊が重なり、その影響は現状でも後円部から前方部にいたる墳裾の北面に及んでいる。さらに毀損部の拡大が懸念される。これに関連

して指定地は現時点では民有地だが、上記した墳丘の保存に直結する斜面崩壊に対処するためには土地管理のあり方、さらには管理区域の範囲を含めて検討する必要があるだろう。

けぼ山古墳は史跡地北端に崖面が東西に延びるが、その東部付近は史跡地外である（第5章図52参照）。崖面養生措置を実施するに当たり、当該地の追加指定を実施する。

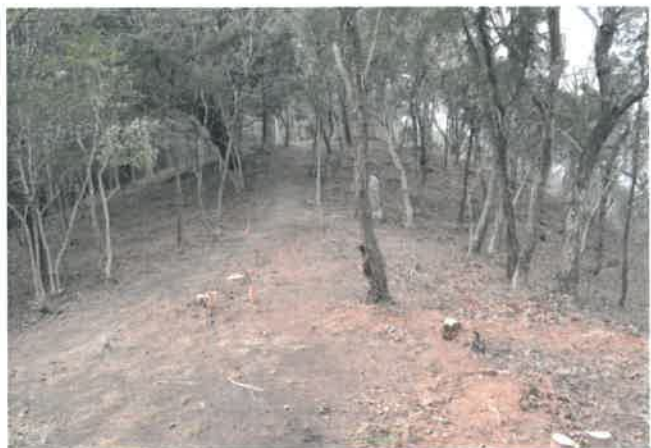
後円部に少なくとも一基の竪穴石槨の存在が想定され、墳頂には比較的大きな盗掘坑が残る。壁体など石槨構造は定かではないが、少なくとも石槨蓋材3石が現地に残る。うち2基は明らかに原位置を離れた墳丘上に放置されている。いずれも凝灰岩加工材で短辺に縄掛け突起を具える。比較的脆弱なその材質から現状の露出・放置が蓋材の劣化を進行させることは明らかである。確認調査時に縄掛け突起部を含めた刳抜石棺小口部の大形片が墳丘上で発見されている。残部が破壊された竪穴石槨内部ないし周辺に存置されている可能性は高く、その劣化も危惧される。また上記のとおり所在が想定される竪穴石槨の詳細は不明だが、盗掘坑の規模や蓋材の撤去から損傷の度合いは小さくないとみられる。石槨下部構造などのなお遺存する部位が残されていたとしても現在のあり方はそれらの劣化が進行する恐れがある。さらに副葬器物類が部分的に存置している場合は、いつそうそれらの劣化・消滅が危惧される。

写真81 けぼ山古墳墳丘（前方部から後円部）

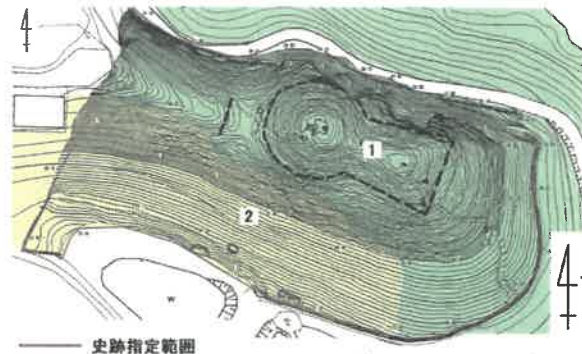
図53 けぼ山古墳指定範囲の植生

1：ウバメガシトベラなど高層木  
イヌビワ・サカキなど中層木  
カクレミノなど低層木  
2：竹

墳丘および周囲では大きく成長した樹木は少ないので、ただちに現在の植生が墳丘などの保全に作用する度合いは小さい。むろん長期的な観察は不可欠ではある。なお史跡地全域に保安林指定が及んでいる。

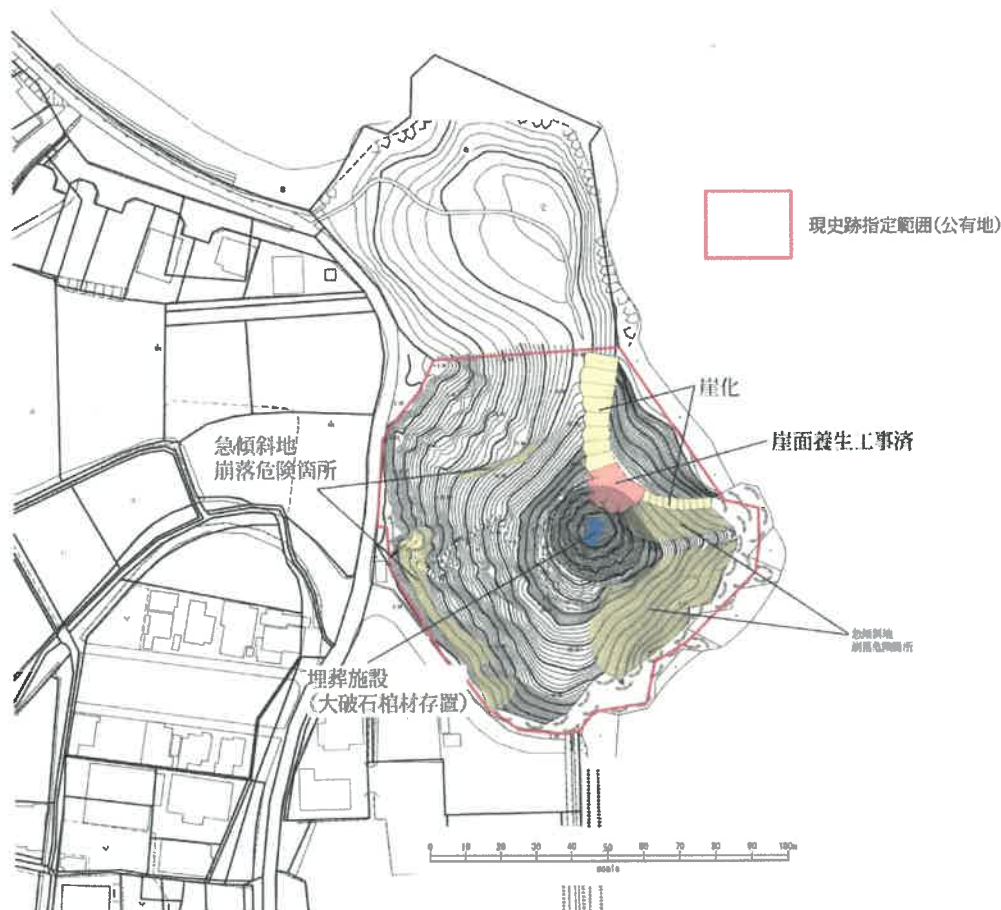
図54 一つ山古墳指定範囲の現況

鵜ノ部岬  
北東部の海に面した独立丘陵の頂部に位置する。墳丘の立地条件を考慮して、指定地は独立丘陵南半部を広く取り込んでいる。所在丘陵の東面～南東面は波蝕の影響を蒙り、裾部は断崖化し、さらに上方も墳丘裾部附近まで繰

り返された斜面崩壊で急傾斜地化している。内陸側に位置する指定地の西南側も砂州の発達で陸地化した部分で東面のように顕著な断崖化は見られないが、やはり斜面下半部を中心に急傾斜地化は進んでいる。このように長年の波蝕と基盤岩体の脆弱さにより指定地丘陵全体の劣化・変容が着実に進みつつあり、このことが指定地全体の保全に関わる根本的な課題である。

とくに2004（平成16）年、指定地北東の臨海斜面で大規模な斜面崩壊が発生

し、墳丘北東部斜面が崩落した。2012（平成24）年にこの部分の崖面養生工事を施し、墳丘の崩落部拡大は当面、阻止されている。しかし上記のとおり東側丘陵斜面全体の急傾斜地化は進み、墳丘部をも巻き込んだ大規模な斜面崩壊が再度発生する危険性は高い。現在、墳丘上面を防水シートで覆い、雨水の浸透による土壌流出や斜面崩壊の誘発を防ぐ措置をとっているが、残念ながら

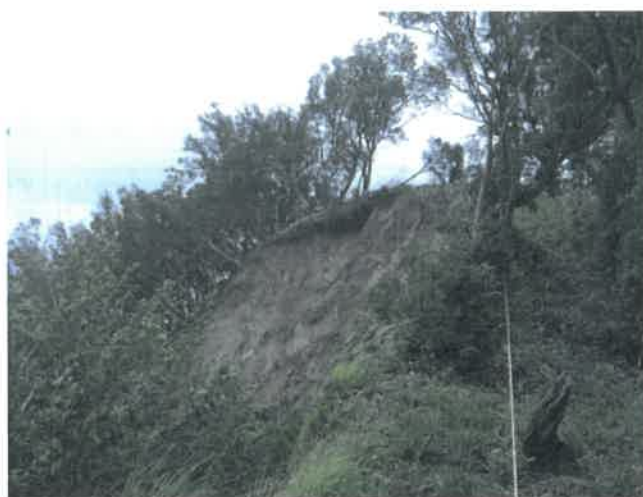
写真83 一つ山古墳墳丘北東面の崩落状況

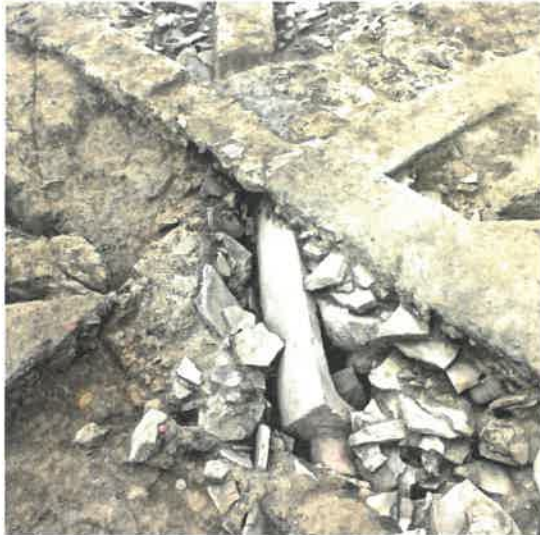
写真84 一つ山古墳破壊された竪穴式石槨と石棺材  
上記した指定地全体に及ぶ大規模な地形変容・崩壊を防ぐには十分ではない。

墳丘頂部に竪穴石槨1基が設けられている。残念ながら大規模な乱掘により大きく損傷し、盗掘坑には壁体材（板石材）を乱雑に詰め込んでいる。またそれと混在して破壊された大形の刳拔石棺材多数が確認された。これまでの調査は埋葬施設の存在とその平面的な広がりの確認にとどまるため、多大な破壊を蒙りつつも石槨下部構造などの遺存や取り出しを免れた副葬器物の有無、また石棺材の遺存度合いに関する情報は無い。上記した墳丘崩落部の縁辺はこの埋葬施設からさほど隔たらない地点にまで及んでいる。今後、墳丘崩壊が進行する懸念をも考慮しながら、詳細情報の把握を含めた大破した竪穴石槨や残置石棺材の取扱いについて現実的な検討を進めなければならない。上記のとおり、墳丘上面は防水シートで被覆しており、それに接続する墳丘裾部周辺は部分的に表層土壌の流出が見られ裸地化した箇所もあり、葺石の露出も認められる。

| | 保存管理上、留意すべき現況 | 補足など |
|---|---|---|
| 埋葬施設 | 濫掘で大破した埋葬施設（石棺材大形片を伴う） | 埋葬施設構造・規模の詳細不明 要確認<br>遺存石棺材（移動／遊離）および残置副葬品類の劣化 |

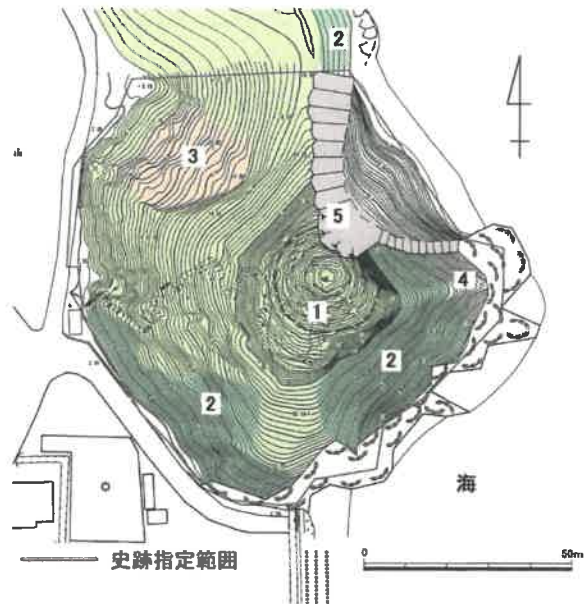
図55 一つ山古墳指定範囲の植生

- 1：ウバメガシ・コナラ・エノキなどの高層木
- 2：ウバメガシなど
- 3:地滑り部にカクレミノなど
- 4：ヒトツバなど草類
- 5：ツルなどツル性植物

また丘陵斜面の急傾斜地の多くはウバメガシを主体とした樹木と低草類が繁茂し土壌流出を一定程度阻止しているが、逆に風波に曝されたこれらの倒壊が斜面崩壊に繋がりがかねない部分もある。なお指定地全体には保安林指定が及ぶ。

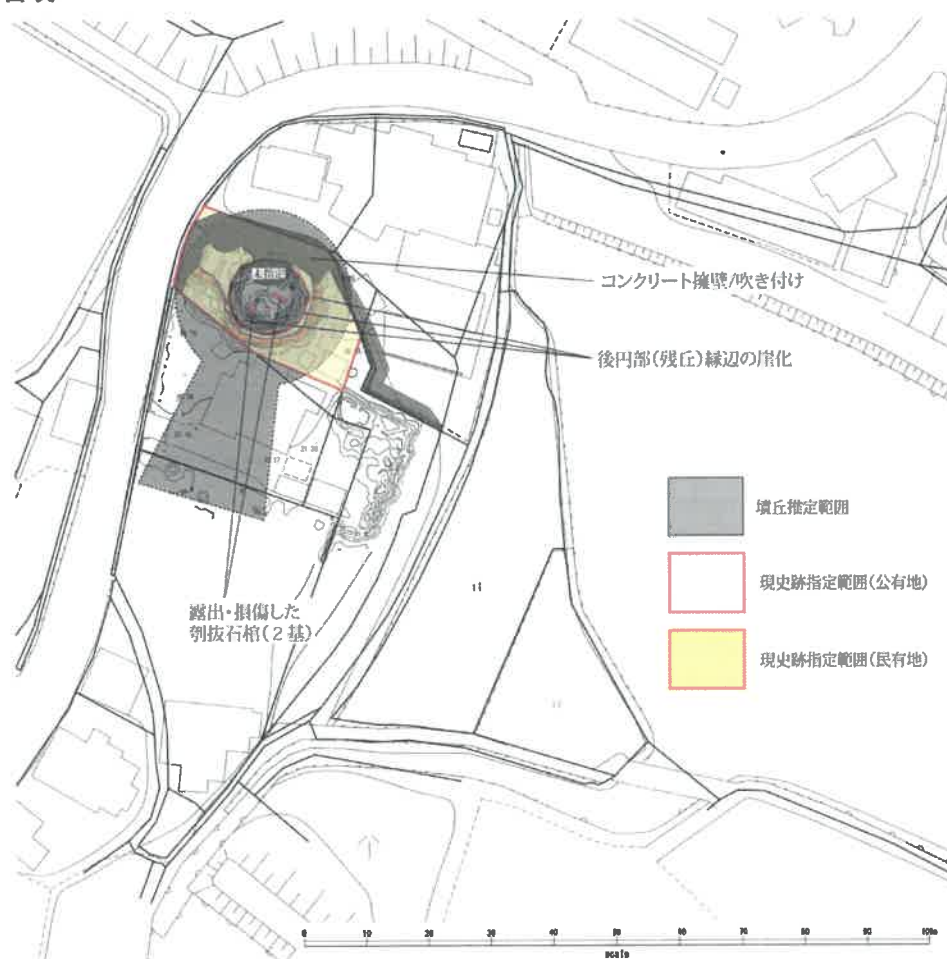
図56 赤山古墳指定範囲の現況

赤山古墳周辺は早くから採土と宅地造成が進み、現在では墳丘の大部分が失われ、かろうじて残丘化して残る後円部丘を指定している。後円部頂面の遺存範囲には2基の刳拔石棺がなかば露出した状態で残るが、現時点ではこの部分は指定範囲に含まれていない。下に述べるようにこれら2基の石棺は、その石質とも関わるであろうが、他古墳の石棺に比べても劣化の度合いが著しく、猶予期間はあまりないと思われる。早急な保全方法の検討と必要な措置が求められる。そのためにも指定範囲の適正化が赤山古墳の保存管理上の前提的な課題である。

現在後円部丘（残丘）は二段を呈しており、これは本来の墳丘段築を反映している可能性もあるが、改変の度合いは大きい。残部上面は本来の後円部頂面に近いと思われるが、石棺の露出状況から一定の削平が及んでいることは明らかだ。また上面はごく狭く、石棺位置を勘案すれば後円部頂のごく中心部が遺存するにとどまるであろう。残丘周囲は二段にわたって崖化し本来の後円部墳丘斜面をほとんど残さない。かろうじて県道に接した残丘に西面で墳丘斜面の葺石の部分的な遺存を確認しているが、ほとんど奇跡的といってもよい局所的な残存であった。

赤山古墳は史跡地が後円部の一部分のみで史跡地として括られている内部にもドーナツ状に史跡未指定地が残る。赤山古墳の墳形は前方後円墳が想定されるため現状の指定範囲は墳丘全体をカバーできていない（第5章図56参照）。確認調査により墳丘範囲及び遺存状態を把握し適切な範囲の追加指定を実施していく。

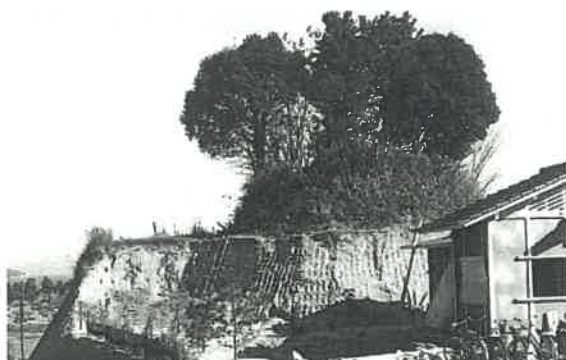
写真85 赤山古墳前方部削平状況

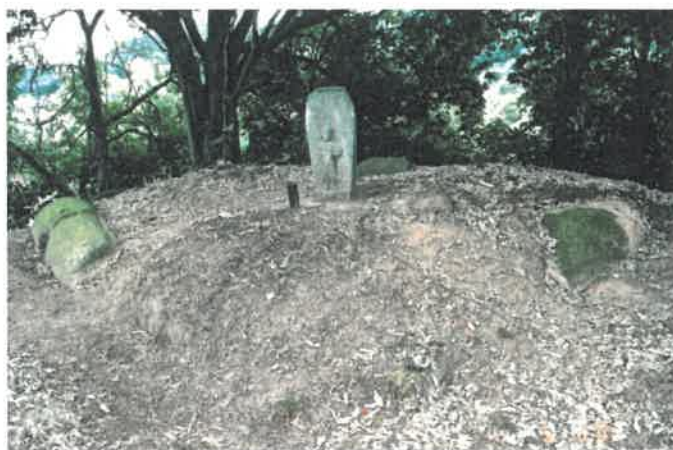
2基の刳拔石棺の遺存状態はいつそう深刻だ。凝灰岩系の石材でもとくに軟質であ

写真86 赤山古墳後円部（残丘部）の石棺露出状態

るように見える。ともに石棺外表には亀甲状の亀裂が細かく走り、棺表皮の剥落が著しい。また破損箇所の周囲を中心に棺材が粉状に分解している。石棺露出部位はこのように劣化が著しく、もはや他古墳石棺で観察できるような石棺整形痕跡を見出すことはほとんどできない。埋没部位の劣化がここまで進行していないことを期待したいが、現時点で情報はなく、不安は大きい。これに比べれば直接風雨に曝されていない棺の内面は塗布した赤色顔料の部分的な遺存を認めるが、亀裂から侵入した細い樹根が広がり、比較的軟質な棺材だけにその影響も無視できない。

著しい墳丘の損傷と、劣化の進んだ2基の石棺という現状を踏まえれば、石棺の保存を軸に対処を考えざるをえない。また2基の石棺を史跡の構成要素と位置づける限りは石棺の保存のために必要な墳丘残部の手当てを検討することとなろう。将来的な墳丘保存の形はむしろ赤山古墳の活用方針とともに検討する必要があると思われる。それにしても指定範囲の適正化が大前提となることを再度強調しておきたい。

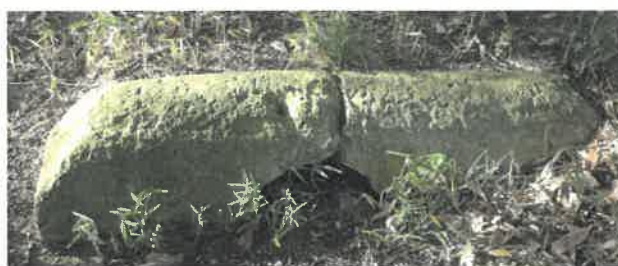
写真87 赤山古墳2号石棺露出状態

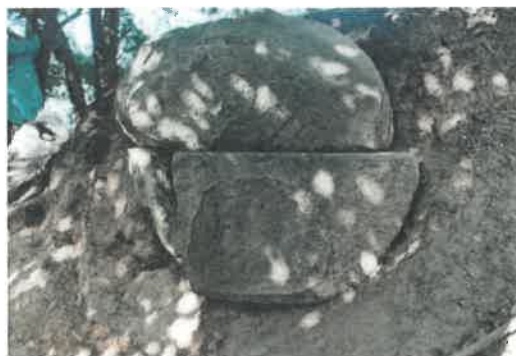
写真88 赤山古墳1号石棺小口部露出状態

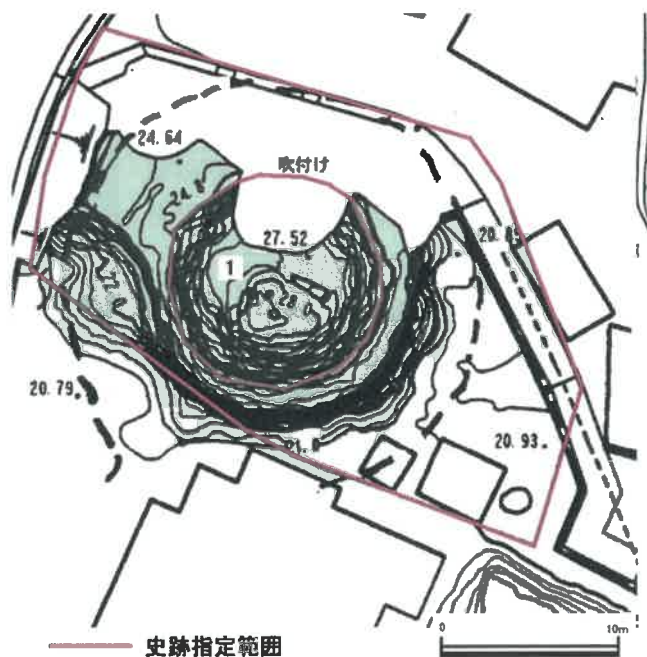
図57 赤山古墳指定範囲の植生

後円部残丘に繁茂するウバメガシなどは露出石棺が風雨・日光に曝されることを一定緩和する面もあるが、崖化した残丘縁辺を損傷する懸念もある。いずれにせよ石棺・墳丘の保存構想の中で植生の管理は考慮する必要がある。

1: アラカシなどの常緑樹主体

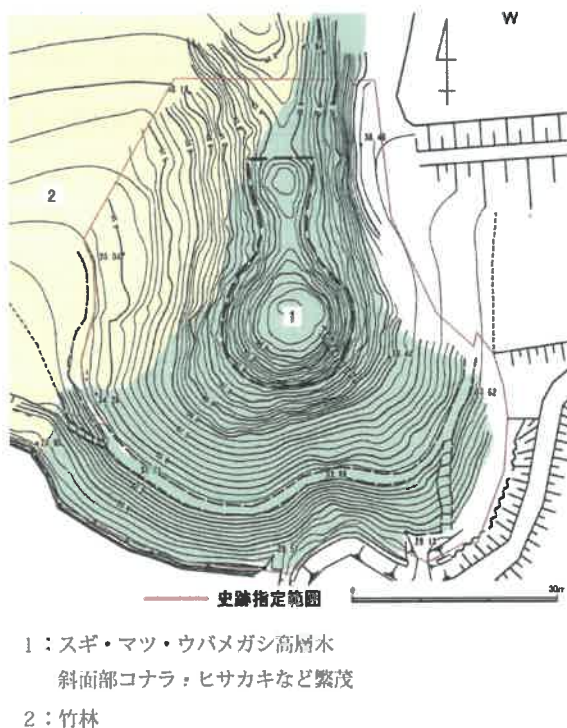
図59 古枝古墳指定範囲の植生

会を失うことが懸念される。一方前方部側を中心に墳丘裾部など丘陵斜面部は雑木類が繁茂し、この部分の墳丘形状の観察を困難にしている。

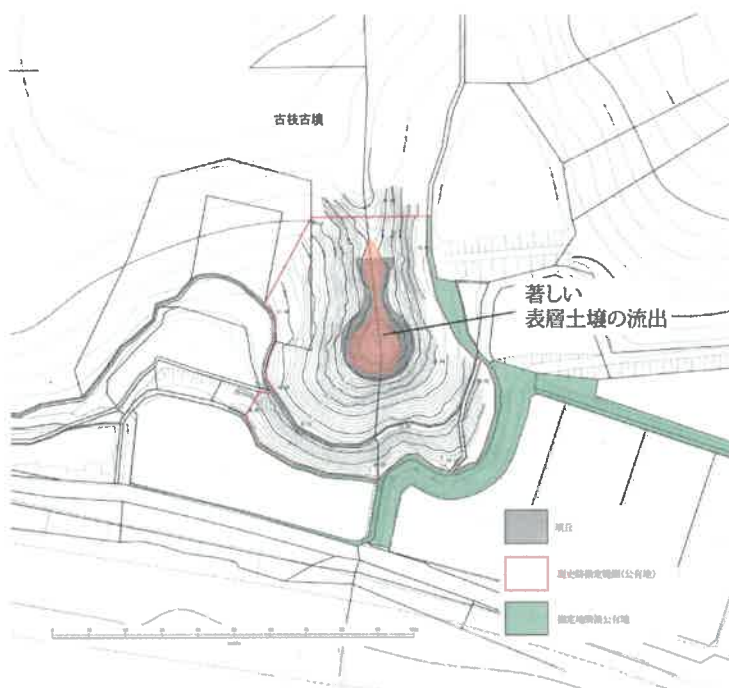
図58 古枝古墳指定範囲の現況

雨滝山南麓の一尾根の先端に位置する古枝古墳は周辺水田域との比高は大きくない。指定地は墳丘の所在する尾根先端部を広く取り込み、この点で問題はない。後円部頂面から前方部にかけての墳丘上部では表層土壌の流出が進んでいる。小規模で局所的なものを除けば、さいわい墳丘および周囲で規模の大きな斜面崩壊は発生していないが、墳丘盛土面（脆弱な花崗岩ばいらん土）が部分的に露出する。丘陵裾部から後円部頂に続く従来の古墳巡回路附近は部分的に凹地化し、この部分を雨水が流下することで墳丘その損傷が進むことが危惧される。古枝古墳ではこれまでの観察所見を踏まえれば、葺石等の墳丘外表設備を略した簡易的な墳丘構造の可能性が高いが、盛土の流出により緩慢に進む墳丘劣化によって将来的な検証機

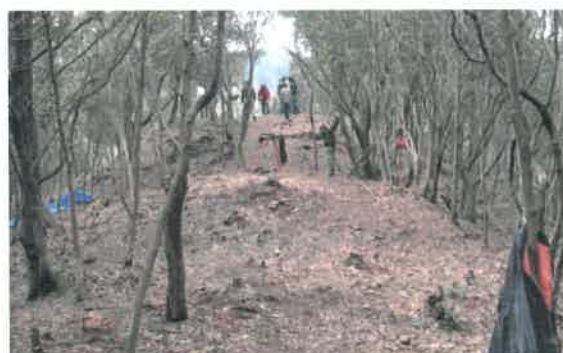
写真92 古枝古墳墳丘（前方部から後円部）

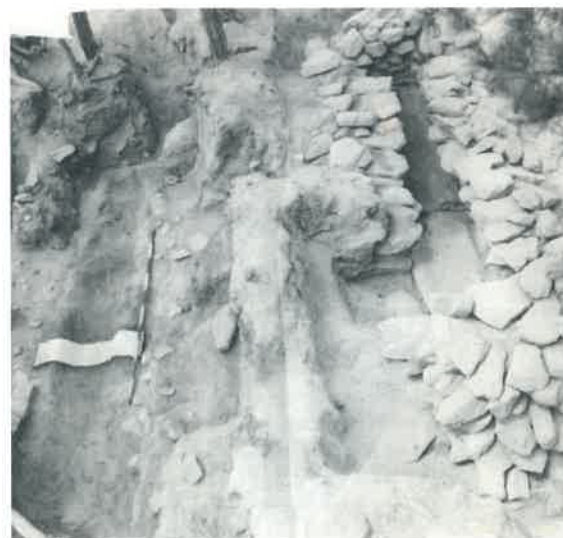
写真93 古枝古墳後円部の埋葬施設調査状況

1962（昭和37）年調査で後円部頂に2基の埋葬施設、竪穴石槨および石積みで大巾に省いた粘土槨様の並置が確認されている。興味深い埋葬施設構造であるが、調査後の埋戻し状況は明らかではなく、これらの遺存状況については不安がある。上記調査は本地域の前期古墳を理解する上で重要な成果を挙げたものであったが、やはり今日的な視点からすればどうしても埋葬施設構造の追及と記録の作成は十全とは言い切れない。上記した墳丘面の緩慢な劣化を考慮すれば、今後、埋葬施設の遺存状況を再確認して保全方法を検討する必要があるだろう。史跡地の一部（古枝859-13、宮内29-2）は保安林である。

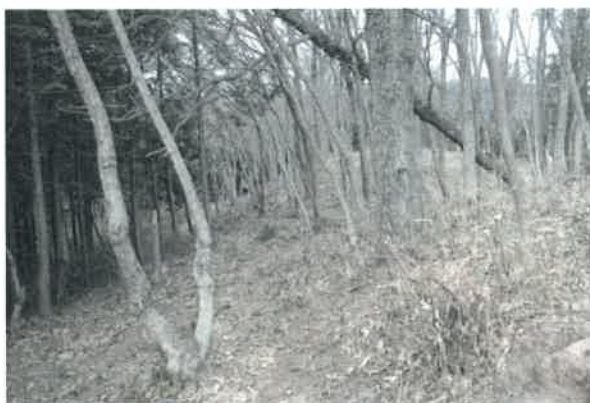
また墳頂に盗掘坑が残るが、今のところ埋葬施設に関する情報は皆無である。盗掘規模からみて相当に破損していると思われるが、その保全のためには遺存部位や残置副葬器物の有無を確認することも必要である。

写真94 川東古墳墳丘（前方部西面から後円部）

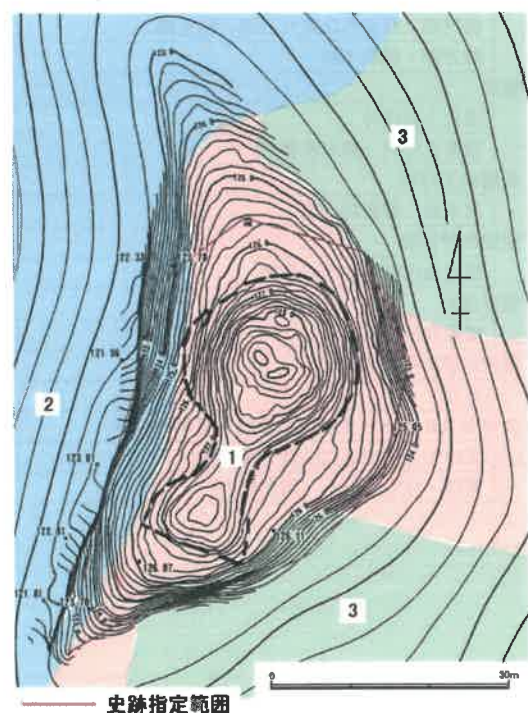
図61 川東古墳指定範囲の植生

- 1: コナラ・クヌギ落葉樹 2: ヒノキ植林地  
3: 様々な樹種からなる伐採跡地群落

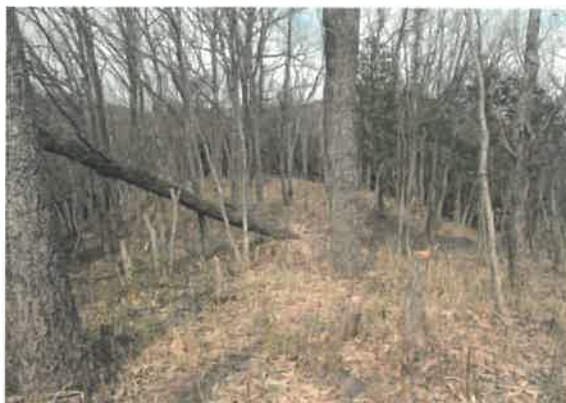
写真95 川東古墳倒木による積石墳丘の損傷

積石墳丘で、立地面から見て岩盤面に礫を積み上げて墳丘を構築している可能性が高い。墳丘面の観察では少なくとも墳丘表層部には拳大程度の比較的小振りな礫を多用している。こうした構築材の場合、些細な衝撃によって脱落しやすい点は注意を要する。墳丘の遺存状況は概ね良好だが、後円部頂には盗掘坑が穿たれる。墳丘部には成長したコナラなどの落葉樹が広がる。さほど密生していないが、強風に曝されがちで土壌が発達しにくい丘陵頂部という立地で不安定な石積みの間に根を張るため、繰り返し倒木が発生している。その度に局所的な積石墳丘の損傷を招いている。

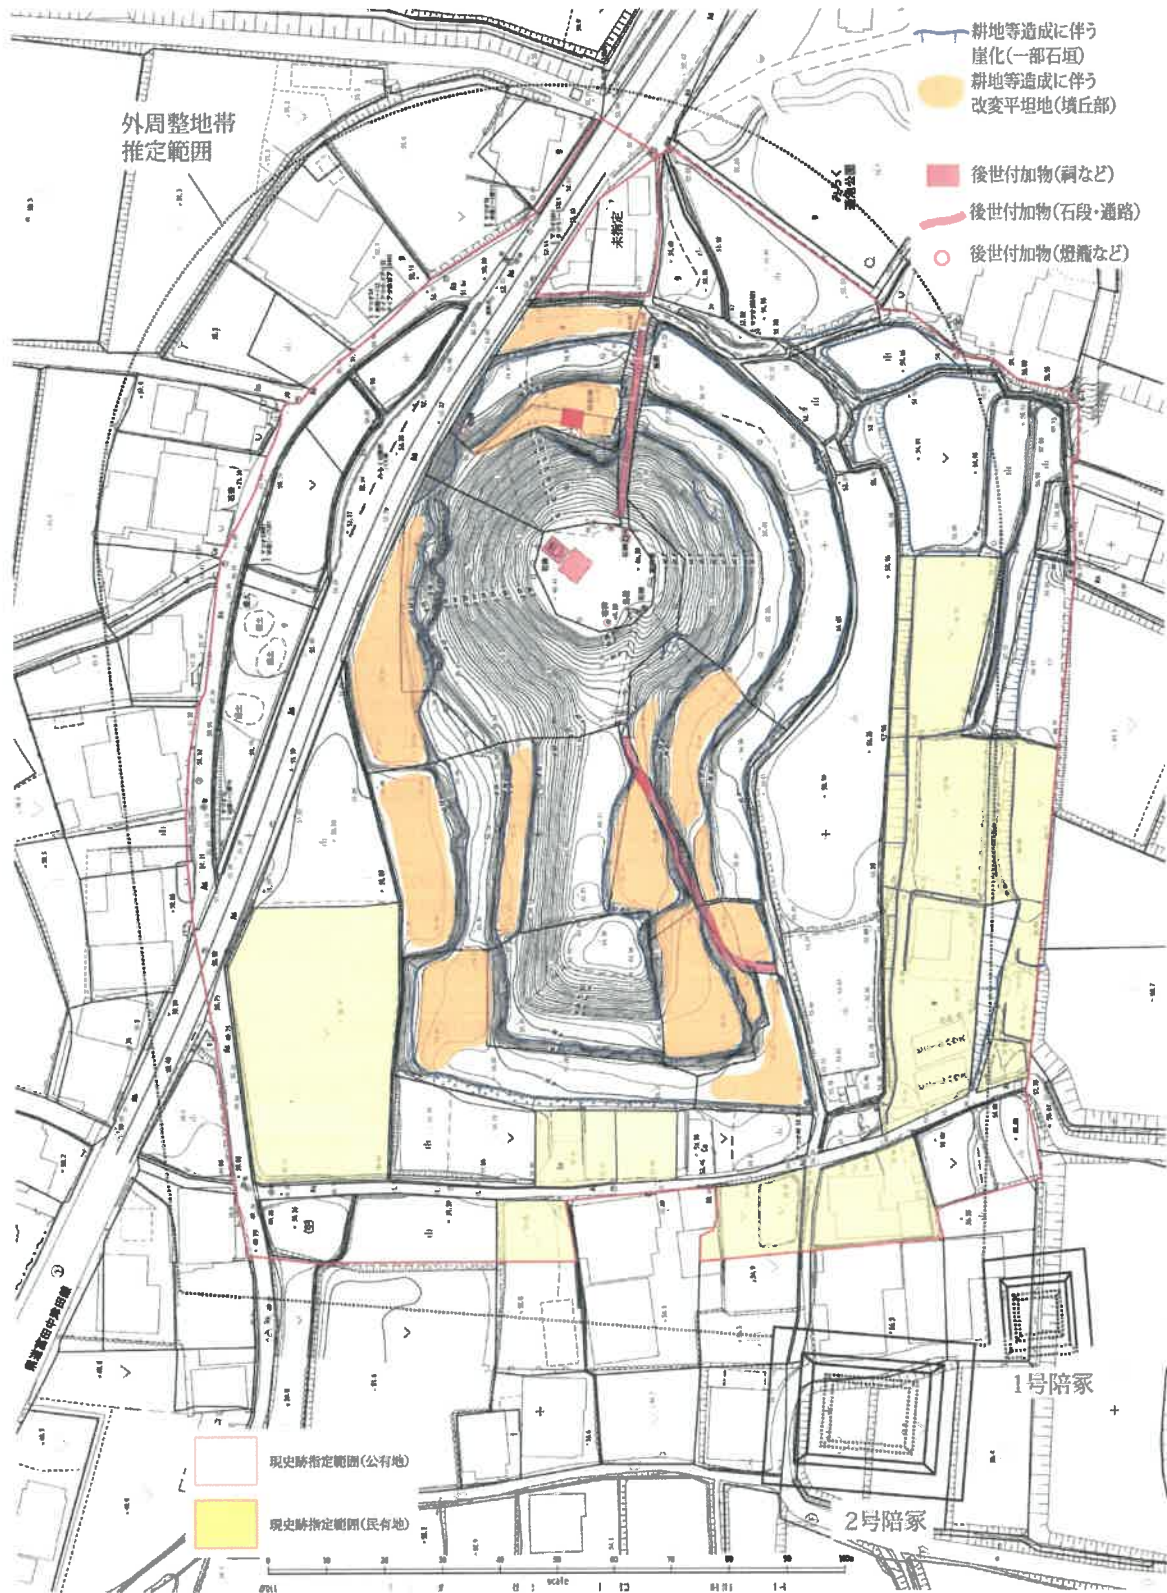
図62 富田茶臼山古墳指定範囲の現況

史跡富田茶臼山古墳は墳丘主軸長が140mを超える四国島域最大の前方向後円墳である。そして古墳時代中期のかかる大形前方後円墳のスタイルにふさわしく墳丘外周に広大な整地帯を設け、また複数基の付帯方墳群（陪塚群）を伴う。巨大な墳丘とそれを取りまく盾形周濠（内濠）の存在は早くから注目されていたが、さらにその外方に広がる外周整地帯―外濠と同形的なエリア―の認識は遅れた。指定時には外周整地帯の存在を考慮して史跡範囲の南縁を設定したようだが、外周整地帯全体を指定するには至らなかった。

北・西側の土地利用形態も考慮し、将来的な課題とみなしたものと思われる。その後、外周整地帯の認識が担当部局で適切に引きつがれたとは言い難く、現在まで基礎的な確認行為も試みられていない。今後の適切な史跡の保全・管理、言い換えれば本質的価値の適切な保存管理を期する上では、これまでの経緯を点検して反省することから始めなければならない。

富田茶臼山古墳は周濠の一部と陪塚、外周整地帯が史跡地外である。陪塚、外周整地帯は範囲及び構造の不明な点が多い（第5章図62参照）。確認調査により墳丘範囲、構造、遺存状態を把握し適切な範囲の追加指定を実施していく。

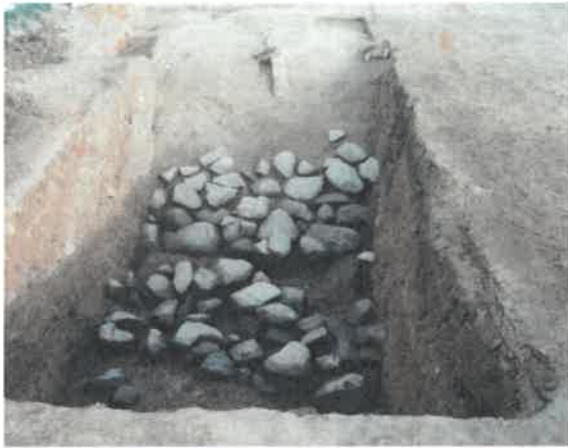
写真96 富田茶臼山古墳 2号陪塚の墓石と埴輪列

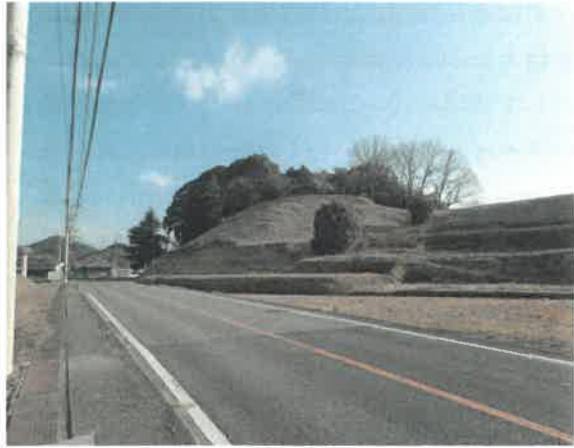
写真97 富田茶臼山古墳後円部北面（県道際）の墳丘崩壊部

指定地北東部を県道長尾線が通過するが、この設置と改良で後円部の北東面墳丘の第一段が大きく損なわれ、切断面は崖化してそこから大小の斜面崩壊が引き起こされている。

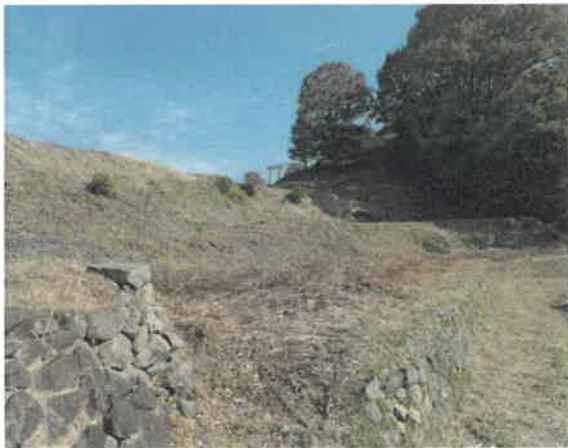
写真98 富田茶臼山古墳 旧宅地・耕作地による墳丘改変（前方部南面）

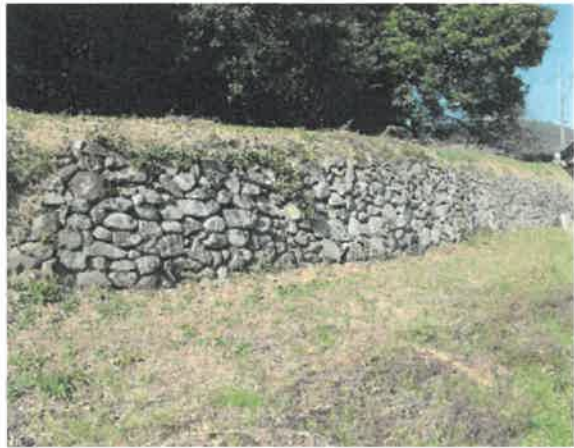
写真99 富田茶臼山古墳耕作地による墳丘改変（後円部南面）

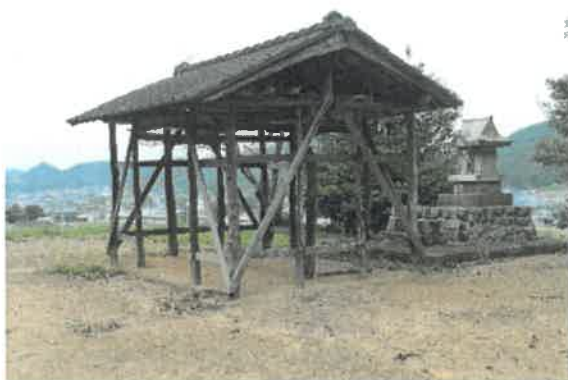
写真100 富田茶臼山古墳後円部頂面の小祠や燈籠など

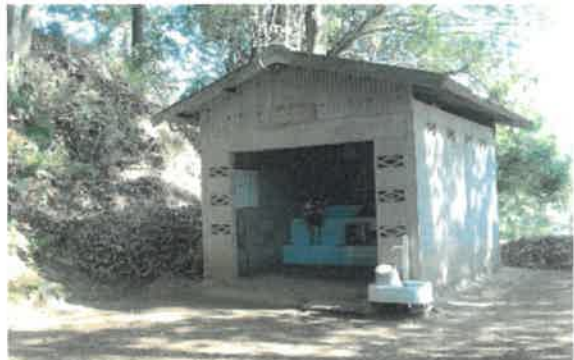
写真101 富田茶臼山古墳後円部北東面中段の「弥勒庵」

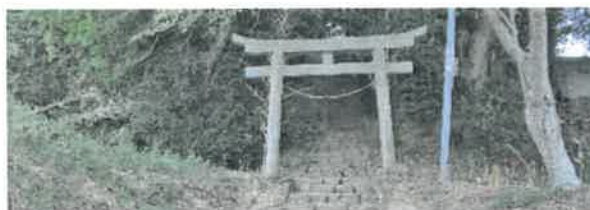
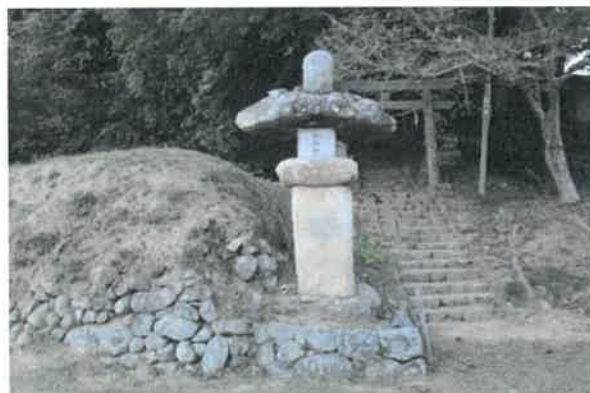
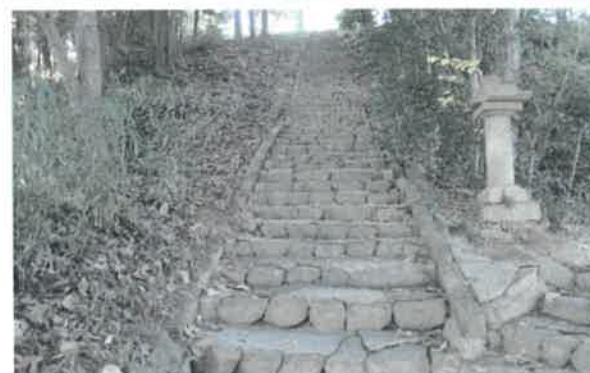
写真102 富田茶臼山古墳後円部東面の参道石段・燈籠・鳥居

また墳丘上の複数地点に設けられた旧宅地部分では耕地部以上に改変の度合いが大きく、高い後背崖面から墳丘の損壊が引き起こされる蓋然性が高い。この他、後円部頂に小祠（妙見社）が設置され、後円部東面には参道石段を設けている。さらに墳頂の小祠に伴って標柱、石燈籠などがあり、石段沿いには鳥居、石灯籠がある。石段は見学路の役割も果たしているため、将来的な取扱い活用構想の中で検討すべき点ではあるが、石段や付設鳥居などの老朽化が進み、それらは墳丘面に設けられているため劣化如何によっては史跡活用時の安全管理と合わせ墳丘を損傷する虞がある点にも留意する必要がある。

| 妙見社石段（後円部） | 石組み劣化崩壊の懸念 |
| 妙見社鳥居（後円部） | 劣化崩壊の懸念 |

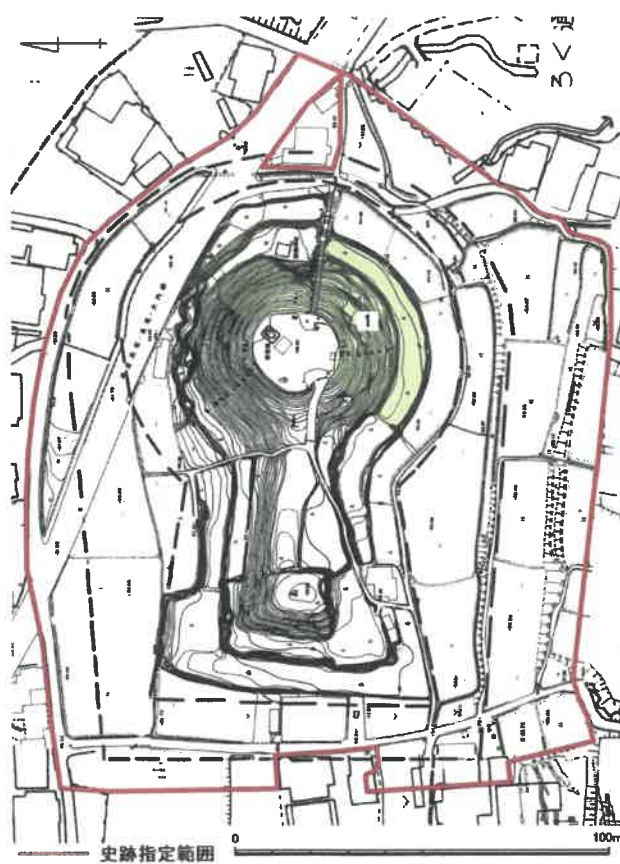
図63 富田茶臼山古墳指定地の植生

1: アラカシ・ツツジ・ハゼ・ビワ・コナラなど 墳頂縁辺にイチョウ  
ネズミモチ・アベマキなど散在  
他は伐採して草地

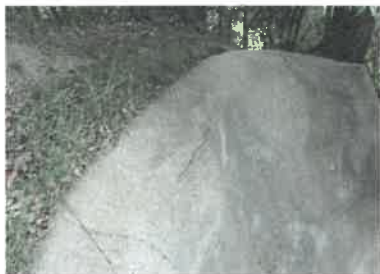
写真106 赤山古墳の擁壁の亀裂

- 赤山古墳は墳丘の大部分が開発等により改変され、後円部の一部のみが残存している。墳丘残存部の周囲は岩盤が露出していたが、北面のみは昭和53年（1978）にモルタル吹付により法面保全が実施されている。現在は経年変化により、吹付部に複数個所に亀裂が生じている。他の面は依然として岩盤の露出した状況にあり、近年は樹木の根による崖面の一部崩壊が生じている。
- 富田茶臼山古墳の前方部は平成12年（2000）に客土吹付工による法面保全を実施している

墳丘改変部の保全の完了していない箇所、墳丘の改変につながる危険の高い箇所について法面保全が課題である。法面保全を実施している事例は経年変化・自然災害等による劣化の有無を把握し、適切な対応を行うことが課題である。

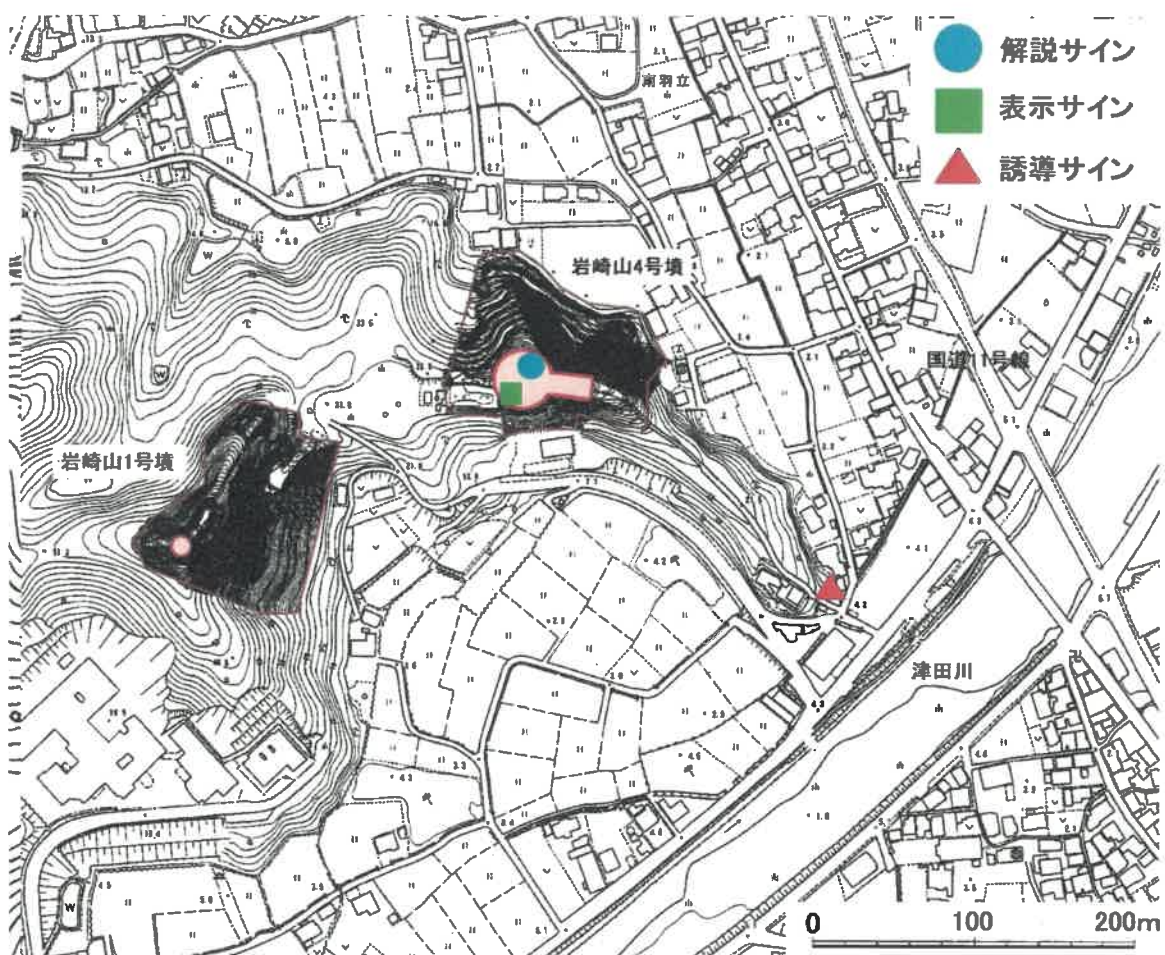
図67 岩崎山4号墳のサインの現状

- 岩崎山4号墳は岩崎山の先端の麓に誘導サインがある。かつて国道11号沿いに誘導サインが設置されていたが、現在は撤去されている。後円部頂部には解説サイン、表示サインがある。解説サインは平成元年（1989）に設置された木製で柱の基部が腐食している。解説文は文字が消えかかっており、名称、指定名称が当時のままである。表示サインは説明サインの横に設置されていたが、基部が腐食し説明板によりかかっている。この表示サインは平成10年（1998）3月に津田町教育委員会が旧津田町内の各地の古墳に設置したものである。

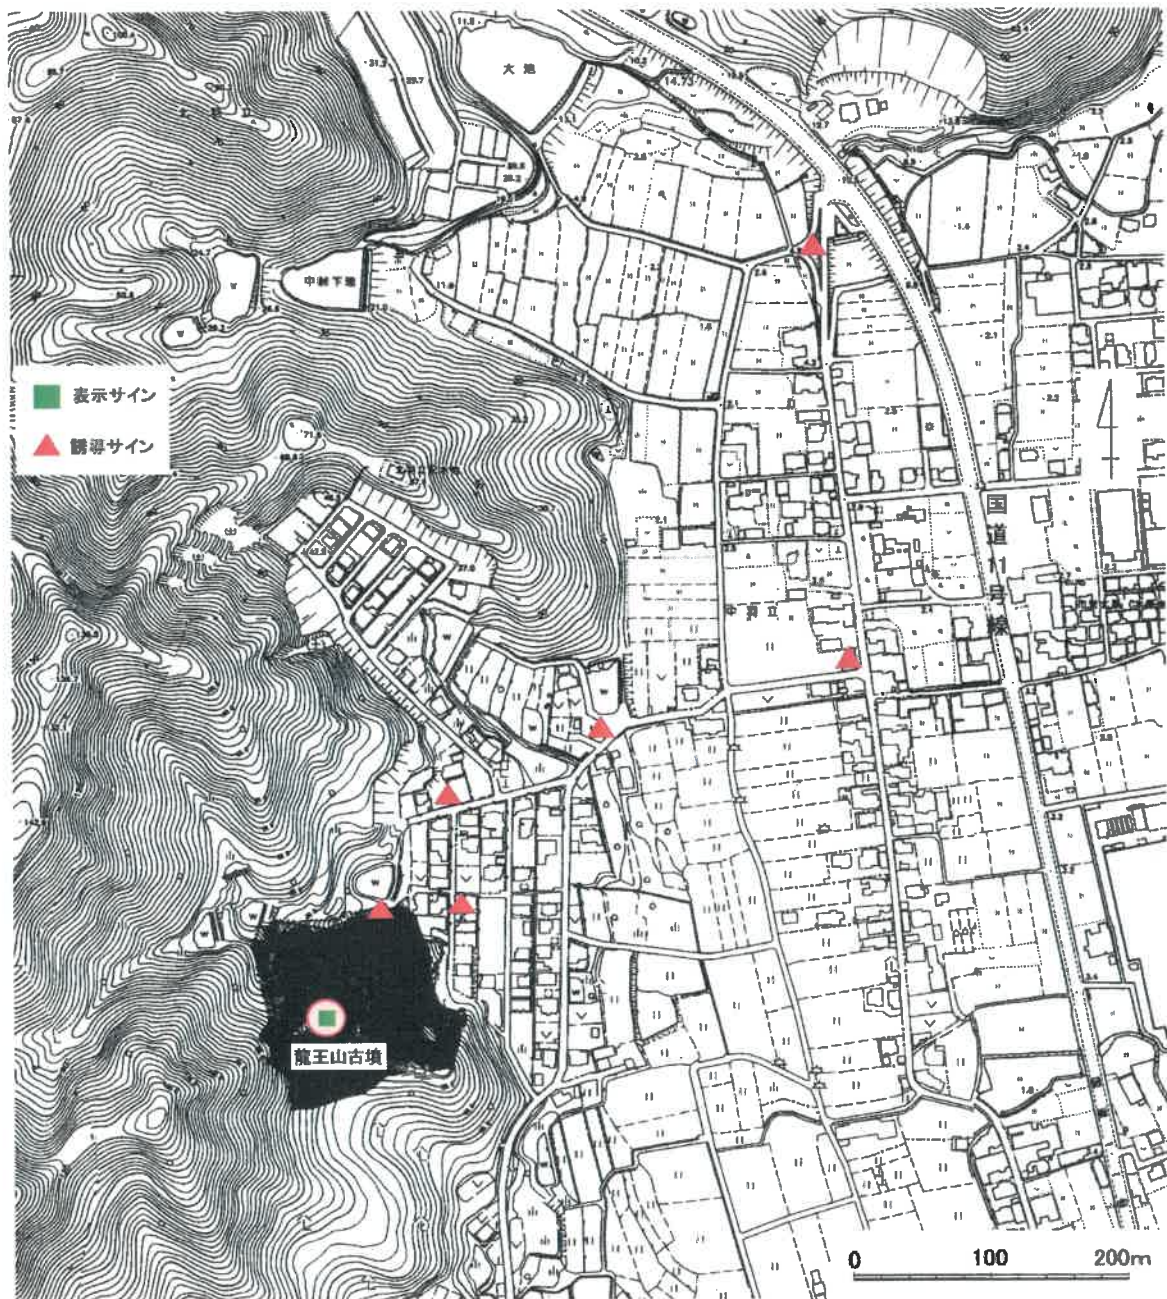
図68 龍王山古墳のサインの現状

- 龍王山古墳は誘導サイン、表示サインがある。誘導サインは国道11号沿いには設置されていないが、国道11号から入り込んだ旧道沿いから史跡地入口部までの約700m間に丁寧に設置している。さぬき市合併後に設置したものとそれ以前の旧町時代から設置されていたものが混在する。
- 富田茶白山古墳は後円部頂部にさぬき市が解説サインを設置している。解説サインは平成5年（1993）に大川町教育委員会・大川町文化財保護協会が設置したものを改修しているため基部は腐食による劣化が見られる。史跡地北側の県道133号線沿いには墳丘斜面と周濠内に表示サインがある。県道133号線が南のさぬき東街道に向かって分岐する地点にさぬき市がサインを設置している。サインは南面に富田茶白山古墳のイラストと墳丘の法量等の記載、北面に富田茶白山古墳とみろく自然公園の方向を表示した誘導サインを記載している。富田茶白山古墳の南に位置するみろくふれあい市場からは古墳の側面が一望でき、眺望スポットにさぬき市観光協会によって写真付の解説サインが設置されている。

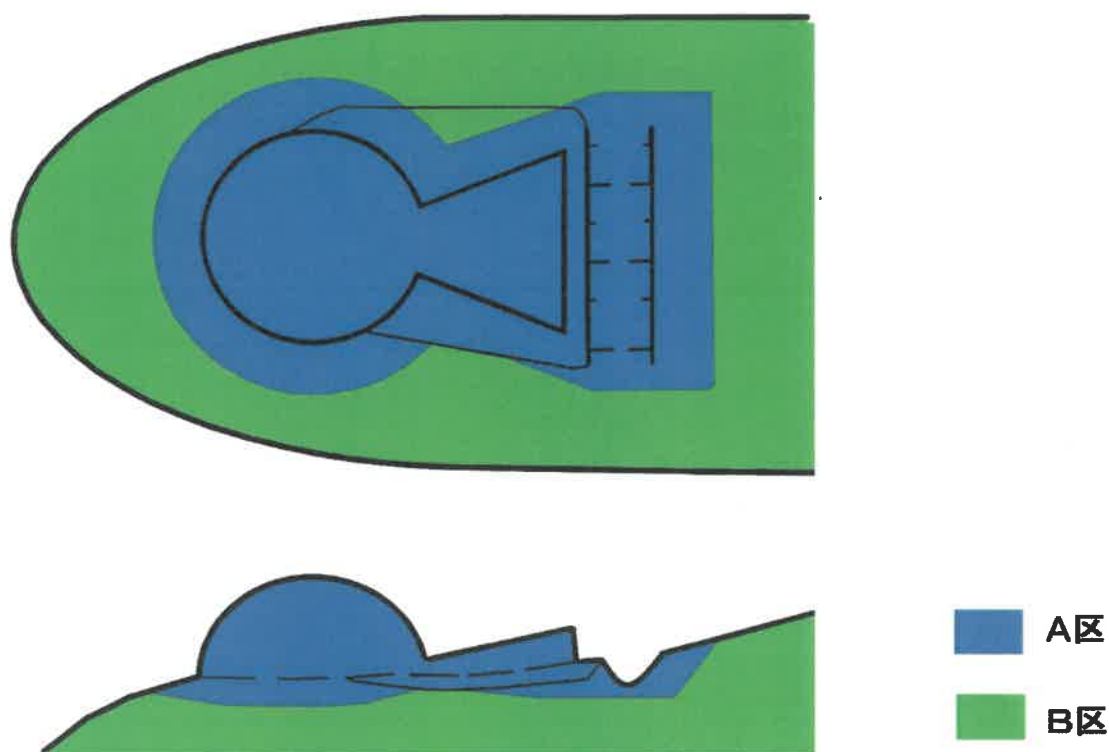
図71 保存管理の地区区分

ンとしてA区内とする。富田茶臼山古墳は墳丘裾部の外側に周濠、周庭帯、陪塚が位置する。よってこれらを含むエリアとし、陪塚は墳丘裾部から3m外側までを範囲とする。

A区の範囲は現状では不明瞭な事例が多く、継続的な調査・研究によって変更していく。

B区・・・A区から外側の自然地形面で、A区以外の史跡地である。多くは史跡地の外周部である。未知の遺構が存在する可能性はあるが本質的価値を構成する諸要素は希薄である。ただし、転落した葺石や盛土、埴輪等の遺物が存在する。また、古墳に関連する施設が存在する可能性もある。

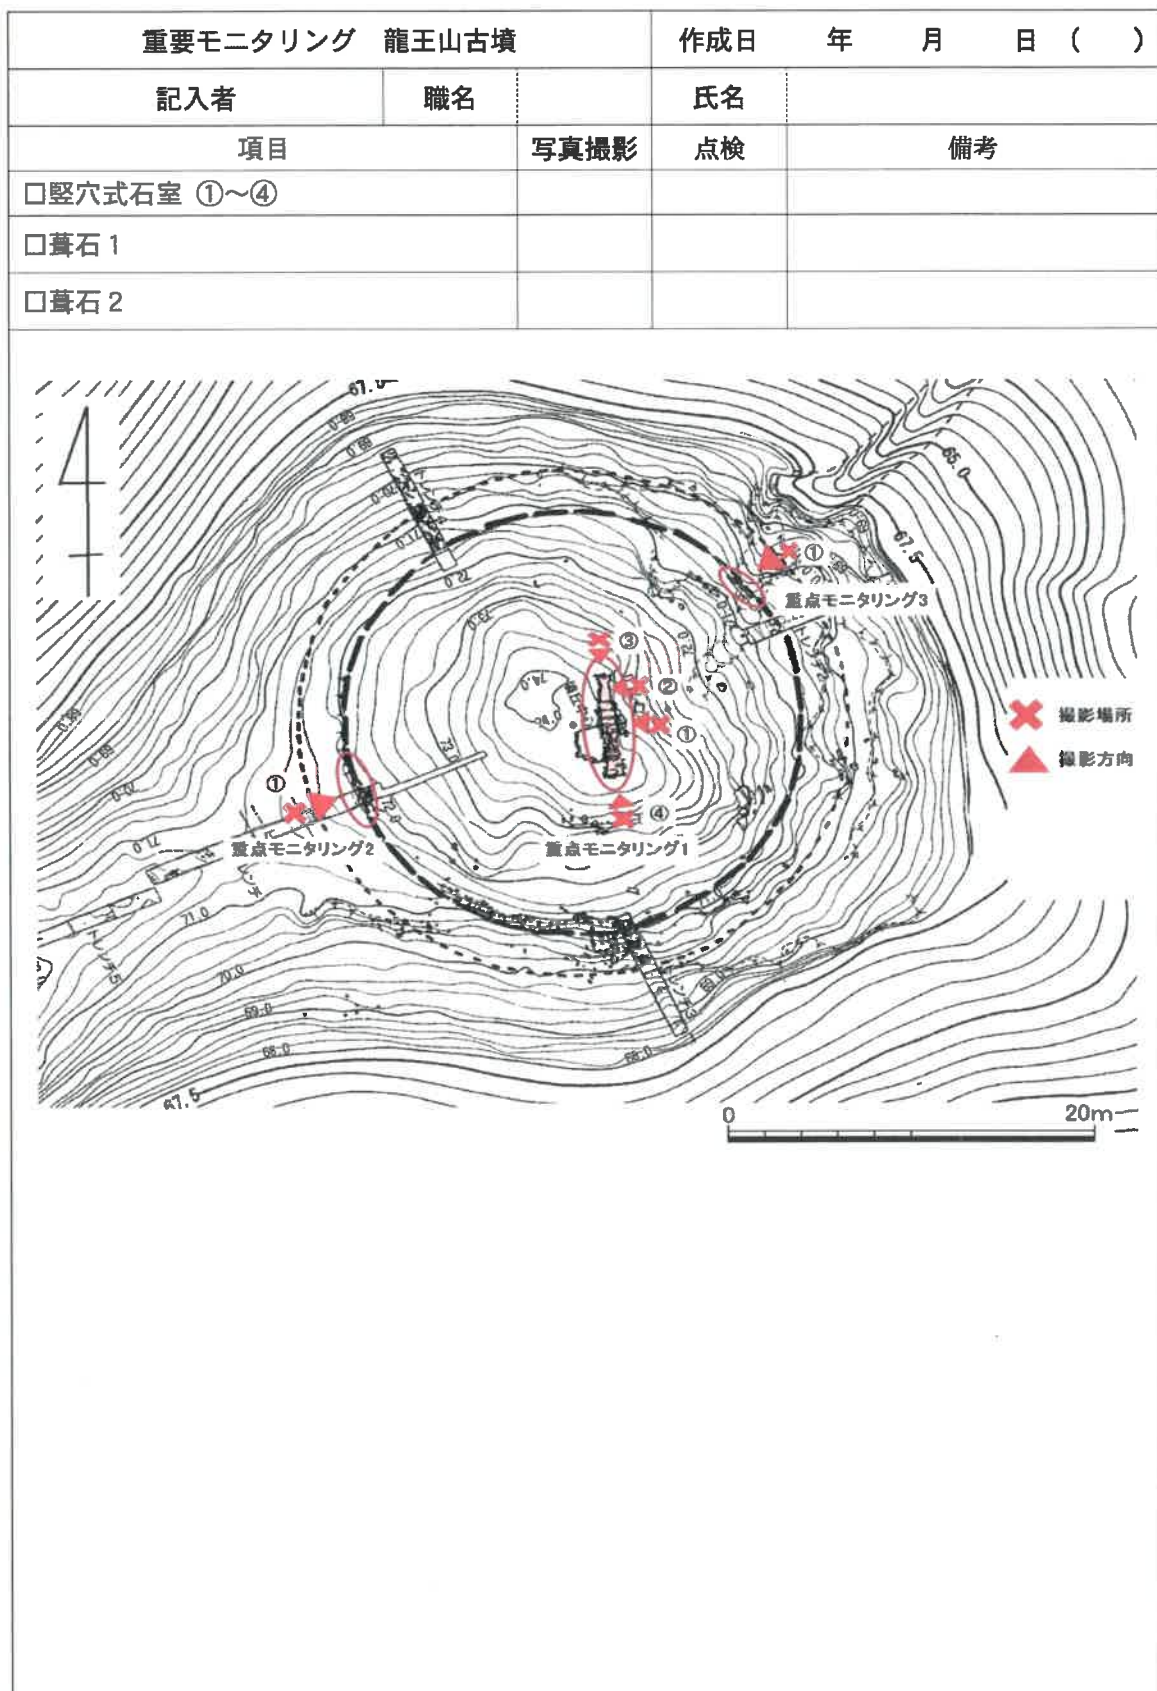
図84 重点モニタリングカルテの一例 (1)

露出している埋葬施設・葺石は小型石材で構成されていることから、改変のおそれが高い。また、凝灰岩製の刳拔式石棺及び竪穴式石槨蓋石は軟質な石材であり、石材の剥離・変色が目立つ。これらは重点的なモニタリングを行い改変につながる変化の早期発見に努める。

- 現況を記録した管理用カルテを作成する（図84）。
- 定期的なモニタリングで変形の有無を確認する。
- 改変のおそれのある場合は必要なデータを収集し、適切な保存対策を検討する。
