史跡津田古墳群 史跡富田茶臼山古墳

# 保存活用計画

さぬき市  
2025.3

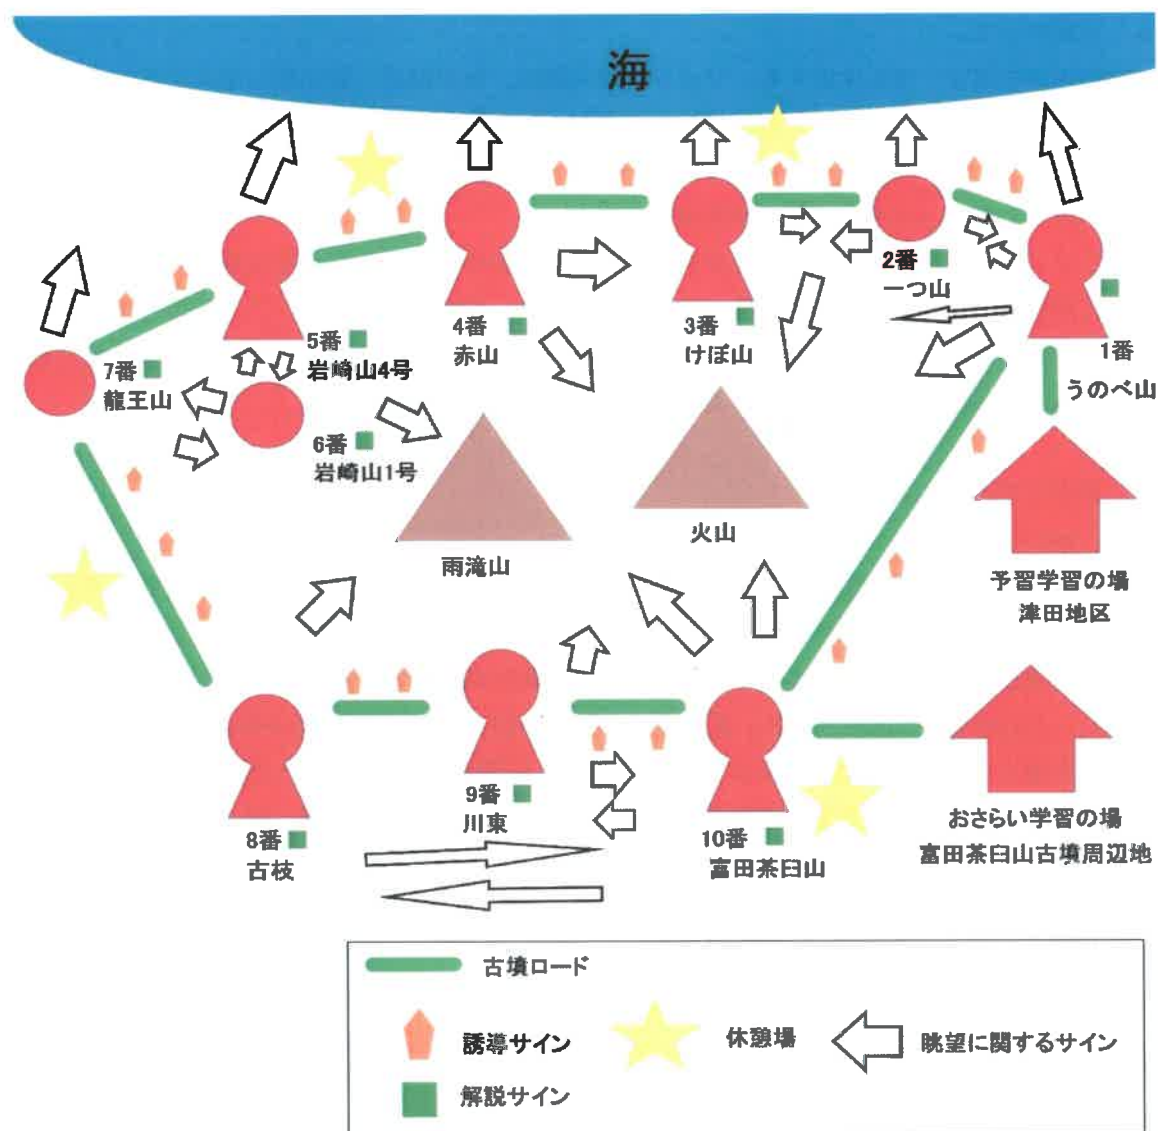
図86 見学モデルコース模式図

津田古墳群、富田茶臼山古墳の「群」として価値や古墳時代社会の変容を体感できる見学コースを設定する。例えば、古墳の築造順に巡り、古墳の変化が体感できるコースとして、うのべ山古墳⇒古枝古墳⇒岩崎山4号墳⇒けぼ山古墳⇒富田茶臼山古墳がモデルコースとして設定できる。

- 周辺の歴史・文化財・観光地やジオサイトを取り入れた見学モデルコース  
さらに古墳以外の周辺の歴史・文化財・観光地をコースとして取り込むことや、ジオサイトを組み入れたコースを設定することも可能である（図86）。
